# Erhebungsbogen

<b>Projekt</b>	Biotopkartierung Hamburg	<b>Interne Nr.</b>	2962	
		<b>DK5   DK5-GK</b>	<b>5228</b>	5230
<b>Handlungsbedarf</b>	Nein	<b>DK5 - Name</b>	Nincop	
<b>Bearbeitung</b>	MBD	<b>Biotop-Nr.   alt</b>	<b>196</b>	65
<b>Räumliche Abbildung</b>	Linie	<b>Kartierung</b>	23.09.2010	
<b>Anzahl Abschnitte</b>	1	<b>Fläche / Länge [m<sup>2</sup>/m]</b>	56,964	
		<b>Breite (lineare Abb.) [m]</b>

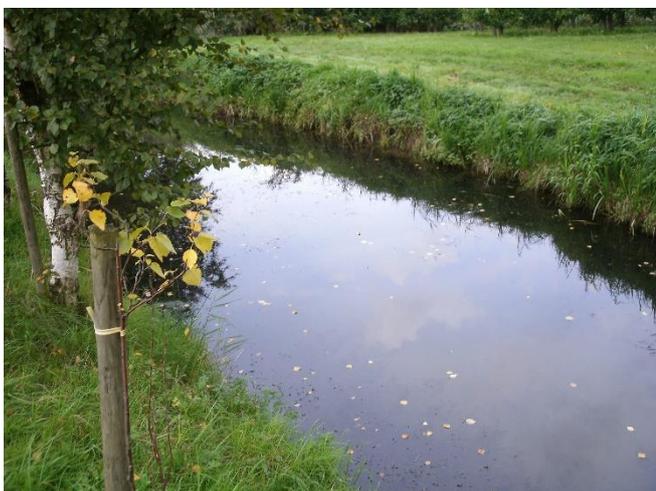
<b>Fotodatei</b>	5228_196_230910_1.JPG	<b>Fotodatei</b>	
<b>Bildbeschreibung</b>		<b>Bildbeschreibung</b>	
<b>Aufnahmerichtung</b>		<b>Aufnahmerichtung</b>

Kurzer Grabenabschnitt östlich des Nincoper Moorwegs. Der Graben ist etwa 5m breit und die Böschung ist steil. Der Saum ist sehr schmal, nur wenig ausgeprägt und weist kaum typische Arten auf. Im Wasser überwiegen Wasserpest, Hornblatt und Dreifurchige Wasserlinse. Am südlichen Ufer steht eine Birkenreihe.

Merkmal	Wert
Ziele der Entwicklung Maßnahmen	Erhaltung Randstreifen einrichten abschnittsweise, schonende Grabenräumung
