Erhebungsbogen

Projekt	Biotopkartierung Hamburg	Interne Nr.	136788
		DK5 DK5-GK	5228
Handlungsbedarf	Nein	DK5 - Name	Nincop
Bearbeitung	MIS	Biotop-Nr. alt	273
Räumliche Abbildung	Fläche	Kartierung	08.06.2019
Anzahl Abschnitte	1	Fläche / Länge [m²/m]	1833,6952
		Breite (lineare Abb.) [m]

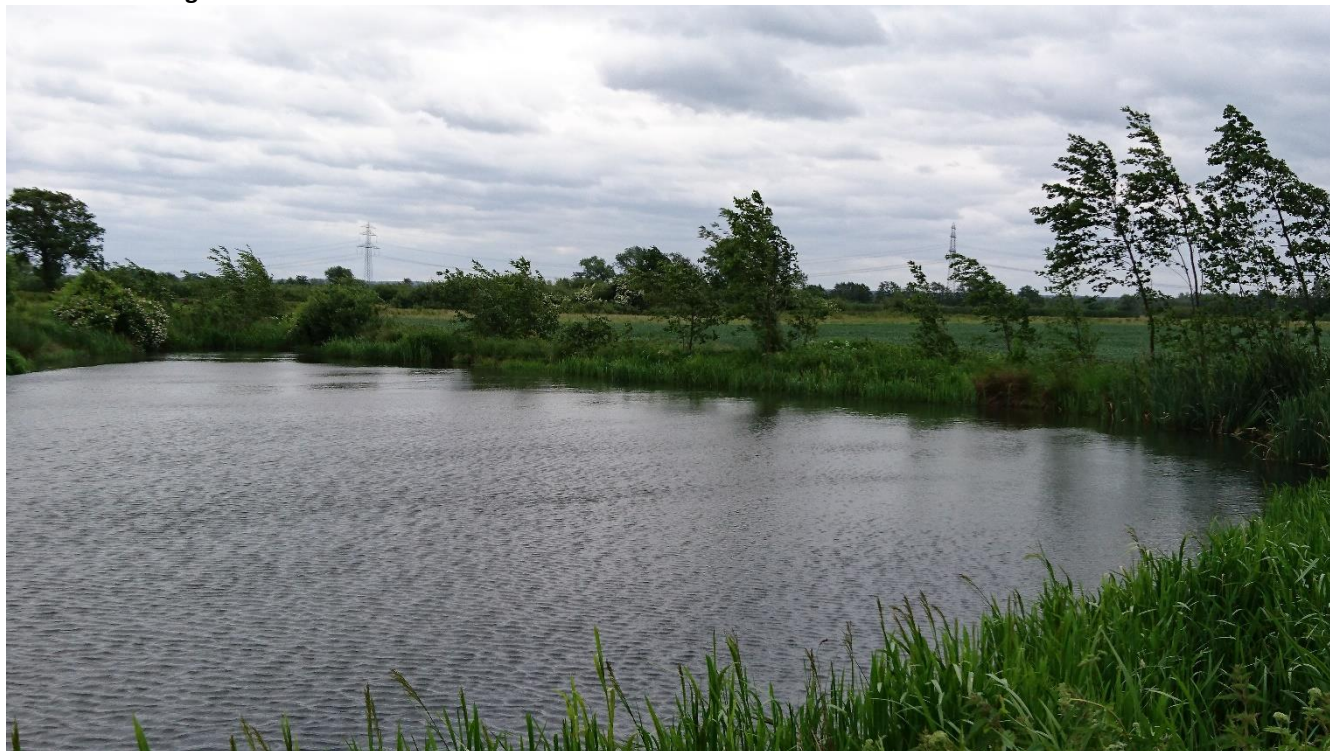
Fotodatei 5228_273_080619_1.JPG

Relativ neu angelegter, dreieckiger Teich, der zum Kartierzeitpunkt keine Beregnungsanlage hatte. Daher fällt das Gewässer zunächst unter den Schutz des § 30 BNatSchG.

Die Ufer sind mit vielen Sträuchern und Bäumchen bewachsen, am Nordufer strauchige Rosen, Grau-Weiden und kleine Schwarz-Erlen, am Südufer einzelne 4-6 m hohe Schwarz-Erlen. Darunter wachsen verschiedene Süßgräser und viel Brennnessel. Die Böschungen sind flach, nur ca. 50 cm hoch und mit einem dominanten Bestand von Wasser-Schwaden bestanden. Dazwischen gibt es außerdem viel Gelbe Schwertlilie und ein paar andere Arten der feuchten Hochstaudenfluren. Das Wasser ist nur wenig getrübt und vermutlich recht tief, am Südostufer gibt es aber eine Flachwasserzone. Schwimmblattvegetation ist praktisch keine vorhanden bis auf sehr wenig Pfeilkraut, submers findet sich aber einiges an Nutalls Wasserpest,

Merkmal	Wert
Auswertung	
Gefährdung / Einflüsse	Eutrophierung (Nachbarnutzung) Lagerung alter Stützpfähle am Ufer
Wertgesichtspunkte	Flachwasserzone vorhanden Strukturvielfalt Ungestört
zoologisch bedeutsame Strukturen	Holzhaufen Uferstaudenflur
Bedeutung für Tiergruppe	Amphibien Holzbewohnende Insekten Libellen
Entwicklungstendenzen	positiv
Maßnahmen	Behandelte Stützpfähle entfernen
