Erhebungsbogen

Projekt	Biotopkartierung Hamburg	Interne Nr.	132149
		DK5 DK5-GK	5230 5232
Handlungsbedarf	Nein	DK5 - Name	Hasselwerder
Bearbeitung	BRA	Biotop-Nr. alt	14 14
Räumliche Abbildung	Fläche	Kartierung	02.10.2018
Anzahl Abschnitte	1	Fläche / Länge [m²/m]	2180,7037
		Breite (lineare Abb.) [m]

Bestandsbeschreibung

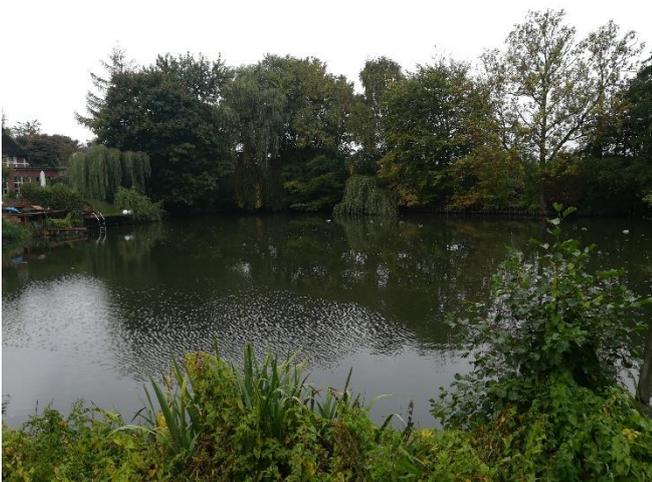
Fotodatei 5230_14_021018_1.JPG
Bildbeschreibung k.A.
Aufnahmerichtung

Brack mit einigen (wenigen) naturnahen Strukturen. Mehrere Gärten grenzen direkt an und beeinflussen dort die Ufervegetation massiv. Es wird auf etwa 40% der Uferlinie quasi bis an die Kate gemäht. Die Böschung ist teilweise mit Trauer-Weide, Erle und Esche bewachsen, viele der Gehölze dürften auf Pflanzungen zurückgehen. Besonders am Westufer viele ältere Bäume mit bis zu 50 cm Stammdurchmesser und teilweise 15 m Höhe. Hinzutreten einzelne Strauchweiden, auch diese v.a am Westufer. Ansonsten herrscht eine heterogene Böschungsvegetation aus Gartenpflanzen, Zierrasen oder gemähtem Flutrasen. Nur punktuell sind Hochstaudenflur oder Röhrichtelemente zu finden. Keine submerse oder Schwimmblattvegetation.

Merkmal	Wert
Auswertung	
Gefährdung/ Einflüsse	Eutrophierung Intensive Nutzung oder Pflege Gewässerbelastung Gewässerausbau Fischereiliche Nutzung/ Angelnutzung (Vermutlich.) Starke negative Einflüsse von außen
Wertgesichtspunkte	Bestandteil der historischen Kulturlandschaft Wertvoller Altbaumbestand
zoologisch bedeutsame Strukturen	Alte Bäume mit Höhlen Ufergehölze
Bedeutung für Tiergruppe	Amphibien, Laichgewässer Amphibien, Sommerquartiere
Maßnahmen	Naturnahe Uferzone herstellen. Gärtnerische Nutzung am Ost- und Nordufer limitieren. Uferverbau nicht mehr instandsetzen.
