Erhebungsbogen

Projekt	FFH-Monitoring	Interne Nr.	115297
		DK5 DK5-GK	5232 5234
Handlungsbedarf	Nein	DK5 - Name	Estemündung
Bearbeitung	WALJ	Biotop-Nr. alt	35 12
Räumliche Abbildung	Fläche	Kartierung	14.08.2017
Anzahl Abschnitte	1	Fläche / Länge [m²/m]	239508,1254
		Breite (lineare Abb.) [m]

Fahrwasser in Nord-Süd Richtung innerhalb des Mühlenberger Loches. Es verbindet den Hauptstrom der Elbe mit der Mündung der Este. Die Fahrrinne muss ständig mit Saugbaggern unterhalten werden. Infolge dieser Arbeiten ist das Wasser stärker als natürlich getrübt. Das Fahrwasser ist betonnt und wird regelmäßig von Fähren, Sportbooten etc. befahren. Als Teil des Ästuars wird es mit in den Lebensraumtyp 1130 integriert.

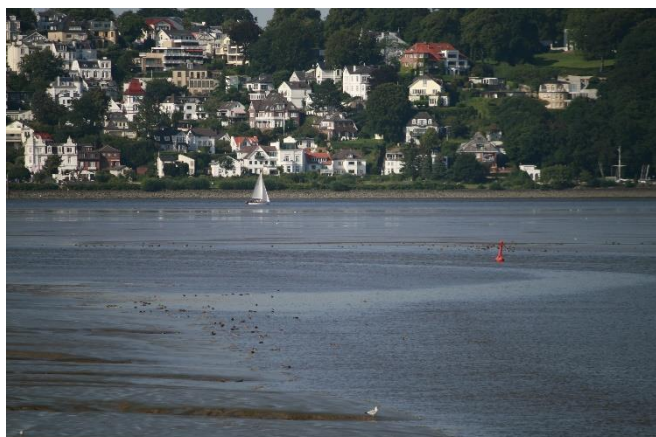
Fotodatei	5232_35_140817_1.JPG	Fotodatei	5232_35_140817_2.JPG
Bildbeschreibung	k.A.	Bildbeschreibung	k.A.
Aufnahmerichtung		Aufnahmerichtung

Merkmal	Wert
Auswertung	
Maßnahmen	Gewässerunterhaltung einstellen / vermindern - 2.7
Boden	
Feuchte	12 - tiefes Gewässer
Gebietszuordnung	
Gebietsbezeichnung	Elbe
Gewässer	
Gewässertiefe	8.00 m
Wasserführung	w - wechselnde Wasserstände
Strömung	rt - ruhig fließend mit Turbulenzen
Trübung	s - starke Trübung
Färbung	trübbraun
Standort, Relief	
Neigung - Gelände	NO - nicht geneigt (<2 %)
Ausrichtung	FL - flach, keine Exposition
Belichtung	9 - vollsonnig
Luft	windexponiert
