# Erhebungsbogen

<b>Projekt</b>	Biotopkartierung Hamburg	<b>Interne Nr.</b>	120816
		<b>DK5   DK5-GK</b>	<b>5236</b> 5238
		<b>DK5 - Name</b>	Sülldorf
<b>Handlungsbedarf</b>	Nein	<b>Biotop-Nr.   alt</b>	<b>30</b> 69
<b>Bearbeitung</b>	PRO	<b>Kartierung</b>	19.05.2018
<b>Räumliche Abbildung</b>	Fläche	<b>Fläche / Länge [m<sup>2</sup>/m]</b>	1188,7743
<b>Anzahl Abschnitte</b>	1	<b>Breite (lineare Abb.) [m]</b>

Junges, naturnah angelegtes Rückhaltebecken bzw. Kleingewässer mit etwa 2m hohen steilen Böschungen. Das Gewässer wurde bepflanzt. Es hat sich eine Schwimmblattvegetation mit viel Krebschere und etwas Teichrose ausgebildet, Die Zwischenräume werden dicht mit mehrheitlich Teichlinse, sowie Kleiner Wasserlinse besiedelt. Das Ährige Tausedblatt der Vorkartierung hatte keinen Bestand, allerdings fand sich ein kümmerliches Exemplar des Wasserschlauchs. An den Ufern hat sich ein Röhrichtstreifen aus Schilf, Seggen und Binsen entwickelt. Insbesondere die Seggen ziehen sich teilweise auch die ansonsten mager bewachsenen Uferböschungen hoch. Eine Ölsperre durchzieht das Gewässer.

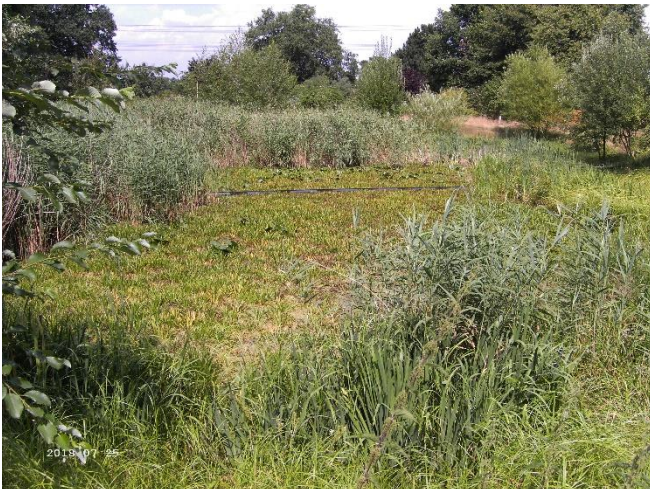
**Fotodatei** 5236\_30\_190518\_1.JPG  
**Bildbeschreibung** alles voll Krebschere!  
**Aufnahmerichtung**

Merkmal	Wert
Wertgesichtspunkte	Überweidung Artenreich
Ziele der Entwicklung	Gut entwickelte, biototypische Vegetation
Maßnahmen	naturnahes Kleingewässer 1.2 - Bei behalten der aktuellen Nutzung / Pflege
