Erhebungsbogen							В
				Interne Nr.	4276		
Projekt	Biotopkartierung Ha	mburg		DK5 DK5-GK DK5 - Name	5238 Sülldorf-No	5240	
Handlungsbedarf	Nein			Biotop-Nr. alt	109	64	
Bearbeitung	ENS	Kopie	Nein	Kartierung	13.09.2006	j .	
Räumliche Abbildung	Linie			Fläche / Länge [m²/m]	555,43		
Anzahl Abschnitte	2			Breite (lineare Abb.) [m]	3

Bestandsbeschreibung

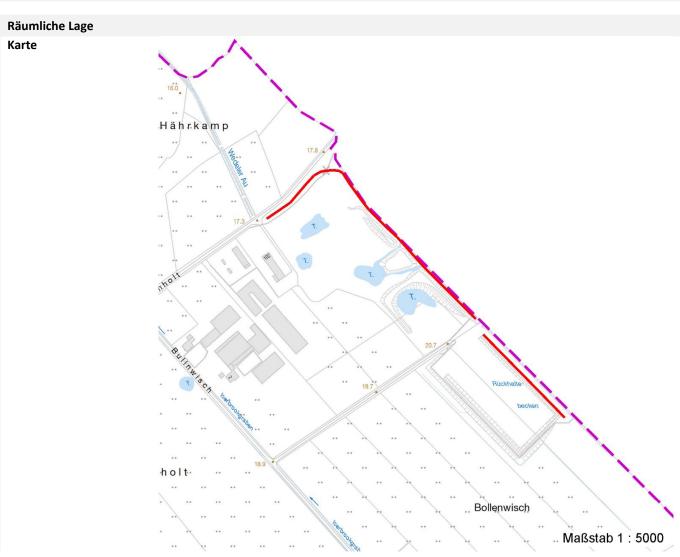
5238_109_130906_1.JPG Abschnitt 64.01

Stark verbauter, 0,5 m breiter Graben mit Fließgewässercharakter mit bis 2 m hohen Böschungen als Fortsetzung der Wedeler Au. Aufgrund der Beschattung keine spezifische Ufer- und Wasservegetation. Wenig bis kein Wasser führend. Der Graben führt zu naturfernen Rückhaltebecken.

Weitere Angaben	
Merkmal	Wert
Wertgesichtspunkte Maßnahmen	Entwicklungspotenzial Pufferstreifen schaffen, Nährstoffeinträge vermindern - 2.15 natürliche Dynamik zulassen - 3.3
