Erhebungsbogen

Projekt	Biotopkartierung Hamburg	Interne Nr.	89662
		DK5 DK5-GK	5238
Handlungsbedarf	Nein	DK5 - Name	Sülldorf-Nord
Bearbeitung	ENS	Biotop-Nr. alt	218
Räumliche Abbildung	Fläche	Kartierung	15.08.2014
Anzahl Abschnitte	1	Fläche / Länge [m²/m]	4311,0875
		Breite (lineare Abb.) [m]

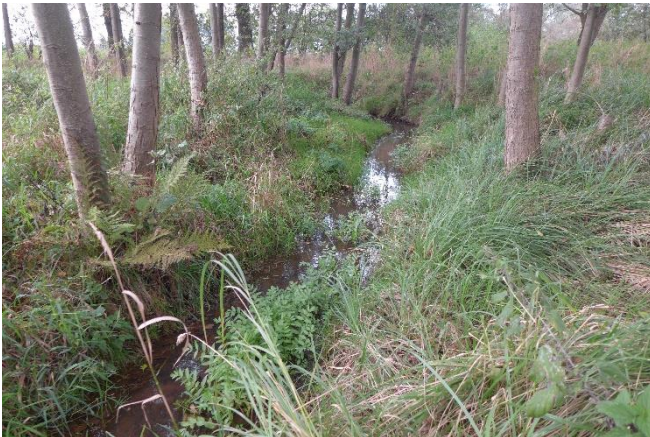
Fotodatei	5238_218_150814_1.JPG	Fotodatei	5238_218_150814_2.JPG
Bildbeschreibung	k.A.	Bildbeschreibung	k.A.
Aufnahmerichtung	W	Aufnahmerichtung	SO

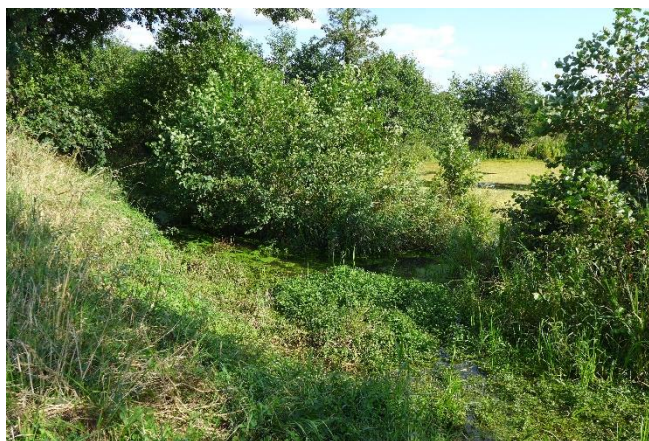
Fotodatei	5238_218_150814_3.JPG	Fotodatei	5238_218_150814_4.JPG
Bildbeschreibung	Noch nicht renaturierter Teilabschnitt	Bildbeschreibung	k.A.
Aufnahmerichtung	NW	Aufnahmerichtung	SO
