# Erhebungsbogen

<b>Projekt</b>	Biotopkartierung Hamburg		<b>Interne Nr.</b>	136860	
			<b>DK5   DK5-GK</b>	<b>5428</b>	5430
<b>Handlungsbedarf</b>	Nein		<b>DK5 - Name</b>	Vierzigstücken	
<b>Bearbeitung</b>	MIS	<b>Kopie</b>	Ja	<b>Biotop-Nr.   alt</b>	<b>100</b> 124
<b>Räumliche Abbildung</b>	Fläche		<b>Kartierung</b>	15.07.2019	
<b>Anzahl Abschnitte</b>	10		<b>Fläche / Länge [m<sup>2</sup>/m]</b>	8008,4614	
			<b>Breite (lineare Abb.) [m]</b>

2 - 3 m breiter Hauptgraben mit Anschluß an die Alte Süderelbe in drei Abschnitten. Die Uferböschungen sind unterschiedlich steil geneigt und mitunter befestigt. Das Wasser ist um 0,5 m tief und recht klar und an der Oberfläche von Wasserlinsen bedeckt. Darunter gibt es Nutalls Wasserpest sowie etwas Raues Hornblatt.

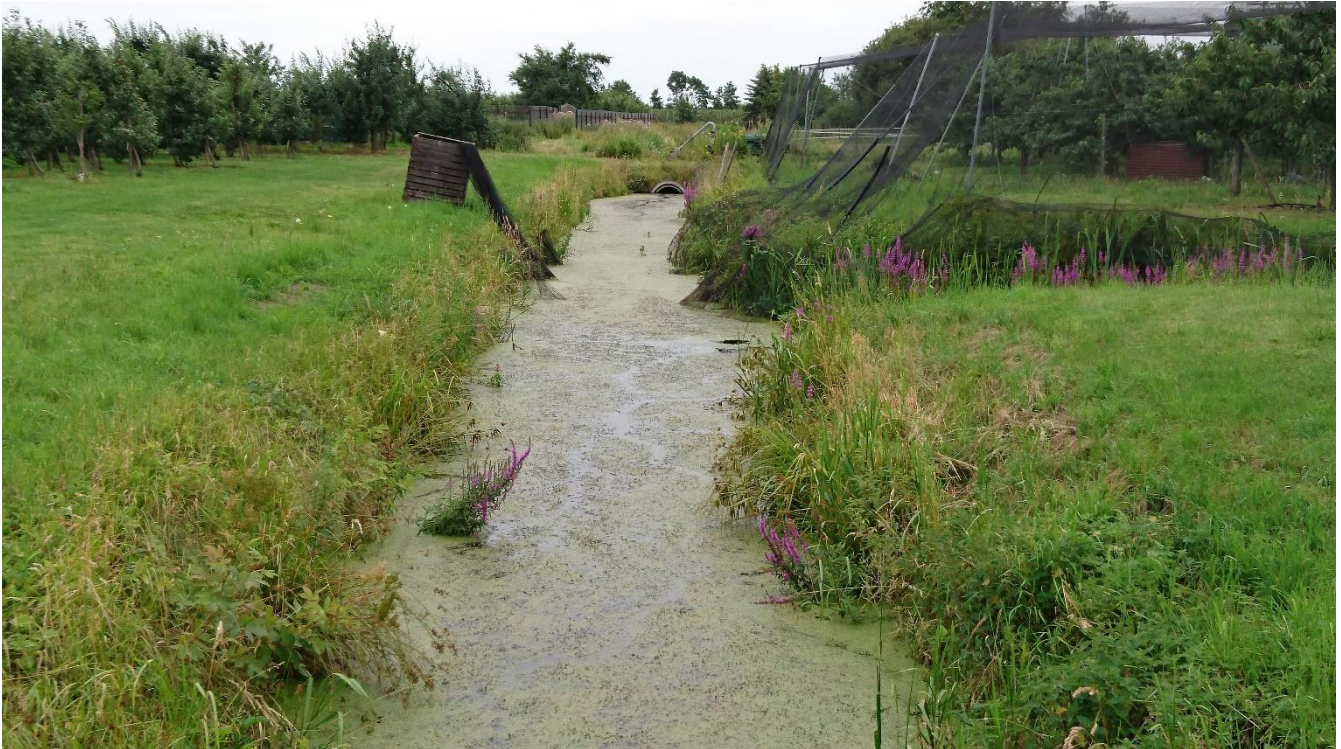
**Fotodatei** 5428\_100\_150719\_1.JPG  
**Bildbeschreibung** Südlicher Abschnitt, Osthälfte

Abschnitt 1: Der südlich der Nincoper Straße gelegene Abschnitt ist mit verschiedenen Süßgräsern bewachsen, die teils rasenartig bis an das Gewässer heran gemäht werden. Außerdem gibt es nitrophytische Röhrichte mit hohen Anteilen von Wasserschwaden, dazwischen ein paar Arten der feuchten Hochstaudenfluren, die nach Osten zunehmen. Die Böschungen sind hier niedrig und wenig steil.

<b>Merkmal</b>	<b>Wert</b>
<b>Auswertung</b>	
Gefährdung / Einflüsse	Eutrophierung (angrenzende Nutzung) Mahd der Böschung
Wertgesichtspunkte	Bedeutung für den Biotopverbund Vorkommen seltener Pflanzen
Bedeutung für Tiergruppe	Amphibien Fische
Maßnahmen	3.2 - Gewässer schonend unterhalten Möglichst extensiv unterhalten, Wasserpflanzenbestände möglichst artenreich entwickeln. 3.4 - Entwicklung von Uferrandstreifen (Mahd unterbinden, grabentypische Pflanzen besonders im nördlichen Bereich entwickeln lassen.)

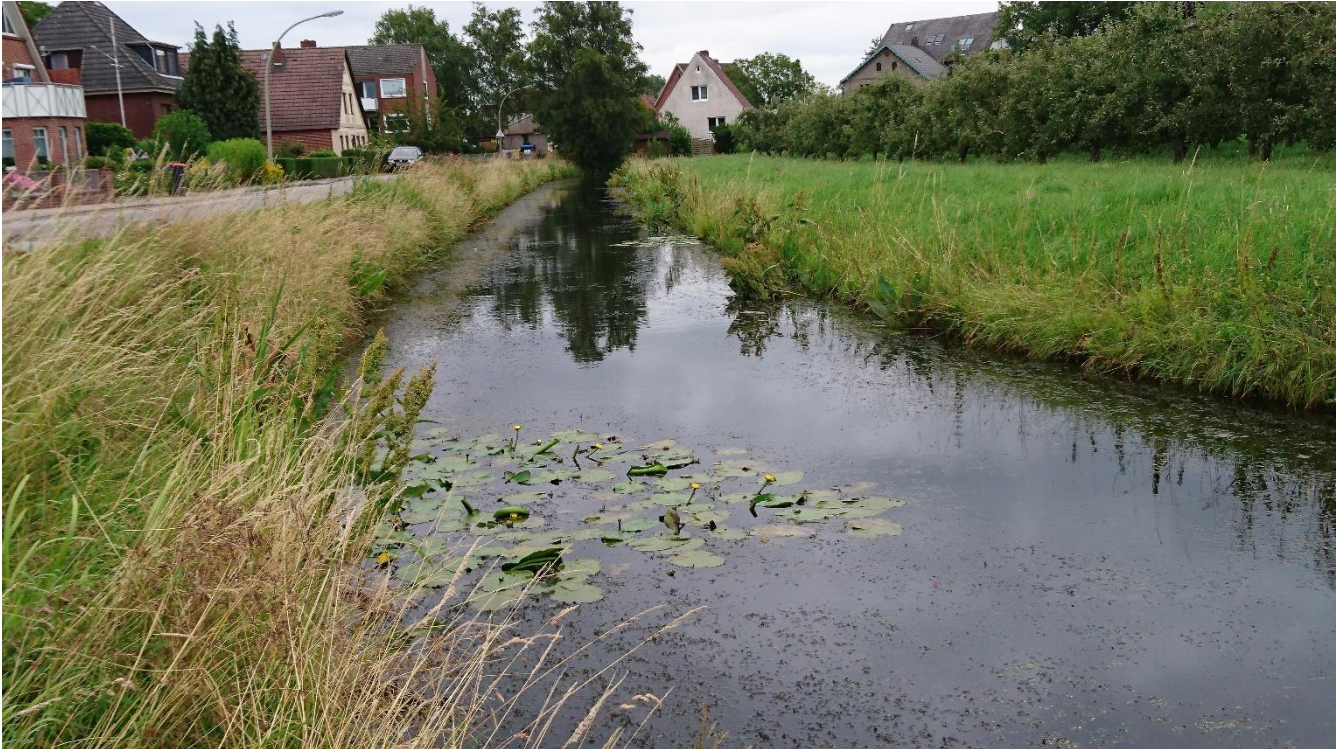
**Fotodatei** 5428\_100\_150719\_3.JPG

Abschnitt 2: Nördlich der Nincoper Straße, parallel zur Tiefenstraße, nehmen die Hochstauden deutlich ab, es wachsen hier fast nur noch Gräser und Flussampfer. Die Böschungen werden steiler und höher. Im Wasser kaum Wasserlinsen, dafür bis zu 90 % Deckung von Nutalls Wasserpest.

**Bildbeschreibung** Parallel zur Tiefenstraße

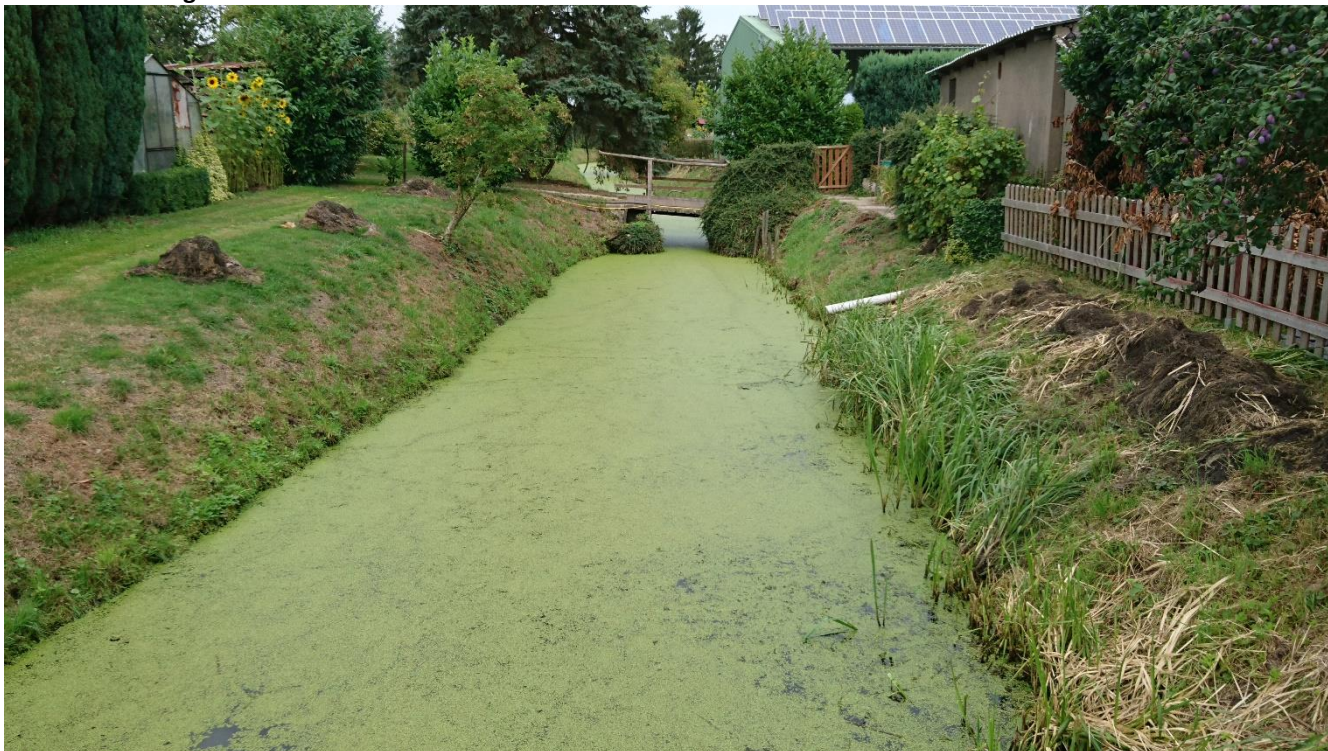
**Fotodatei** 5428\_100\_150719\_4.JPG

Abschnitt 3: Hinter den Gärten im Norden verarmt die Ufervegetation zusehends, es kommen Zierpflanzen hinzu. Das Wasser ist hier wieder vollkommen mit Wasserlinsen bedeckt.

**Bildbeschreibung** Nördlicher Abschnitt
