Erhebungsbogen

Projekt	Biotopkartierung Hamburg		Interne Nr.	5706	
			DK5 DK5-GK	5428	5430
Handlungsbedarf	Nein		DK5 - Name	Vierzigstücken	
Bearbeitung	BRA	Kopie	Biotop-Nr. alt	102	127
Räumliche Abbildung	Fläche		Kartierung	12.10.2010	
Anzahl Abschnitte	1		Fläche / Länge [m²/m]	2913,4099	
			Breite (lineare Abb.) [m]

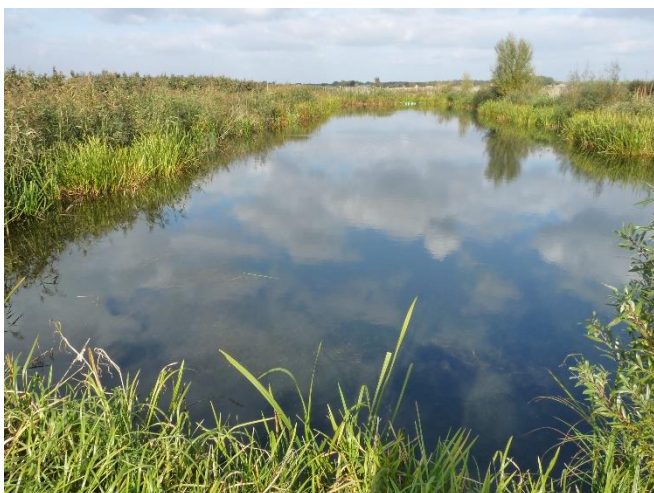
Fotodatei 5428_102_121010_1.JPG
Bildbeschreibung
Aufnahmerichtung

Langgestrecktes, rechtwinkliges Beregnungsbecken mit etwa 0,5 bis 0,8 m hohen Böschungen, diese relativ steil geneigt. Am Fuß der Böschung jedoch mit Flachwasserbereichen, die vermutlich nur um 10 bis 20 cm tief waren. Diese sind auf großer Fläche von nitrophytischen Röhrichten v.a. aus Ästigem Igel-Kolben bewachsen. Auch die oberen Böschungen sind von Röhrichtarten bis an die Geländekante bewachsen. Hier nimmt Schilf einen höheren Flächenanteil ein, durchsetzt von Verbuschungen aus verschiedenen Weidenarten, die jedoch i.d.R. nur um 2 m Höhe erreichen. Ein einzelner Baum auf der Nordostseite erreicht 5 m Höhe. Das Gewässer selbst hat deutlich klares Wasser mit 1 m Sichttiefe und ist vollständig durchwachsen v.a. von einer Wasserhahnenfußart. Daneben tritt Hornkraut noch in größeren Anteilen auf. Insgesamt ist das Gewässer mesotroph, recht naturnah eingewachsen, jedoch nur mäßig artenreich. Dies vermutlich infolge von einer nur extensiven Pflege des Uferaufwuchses. Auf der Westseite schließt sich ein nicht genutzter und gepflegter Uferstreifen an, so dass der Randstreifen bis zum angrenzenden Beetgraben recht naturnah geprägt ist und von Landröhrichten aus Schilf überwachsen wird.

Merkmal	Wert
Maßnahmen	Wassergebundene Insekten Weiterhin nur extensiv unterhalten und pflegen, Wasserpflanzenbestände zumindest in Teilen immer erhalten.
