# Erhebungsbogen

<b>Projekt</b>	Biotopkartierung Hamburg	<b>Interne Nr.</b>	136861
		<b>DK5   DK5-GK</b>	<b>5428</b> 5430
<b>Handlungsbedarf</b>	Nein	<b>DK5 - Name</b>	Vierzigstücken
<b>Bearbeitung</b>	MIS	<b>Biotop-Nr.   alt</b>	<b>103</b> 128
<b>Räumliche Abbildung</b>	Fläche	<b>Kartierung</b>	22.07.2019
<b>Anzahl Abschnitte</b>	10	<b>Fläche / Länge [m<sup>2</sup>/m]</b>	3205,3096
		<b>Breite (lineare Abb.) [m]</b>

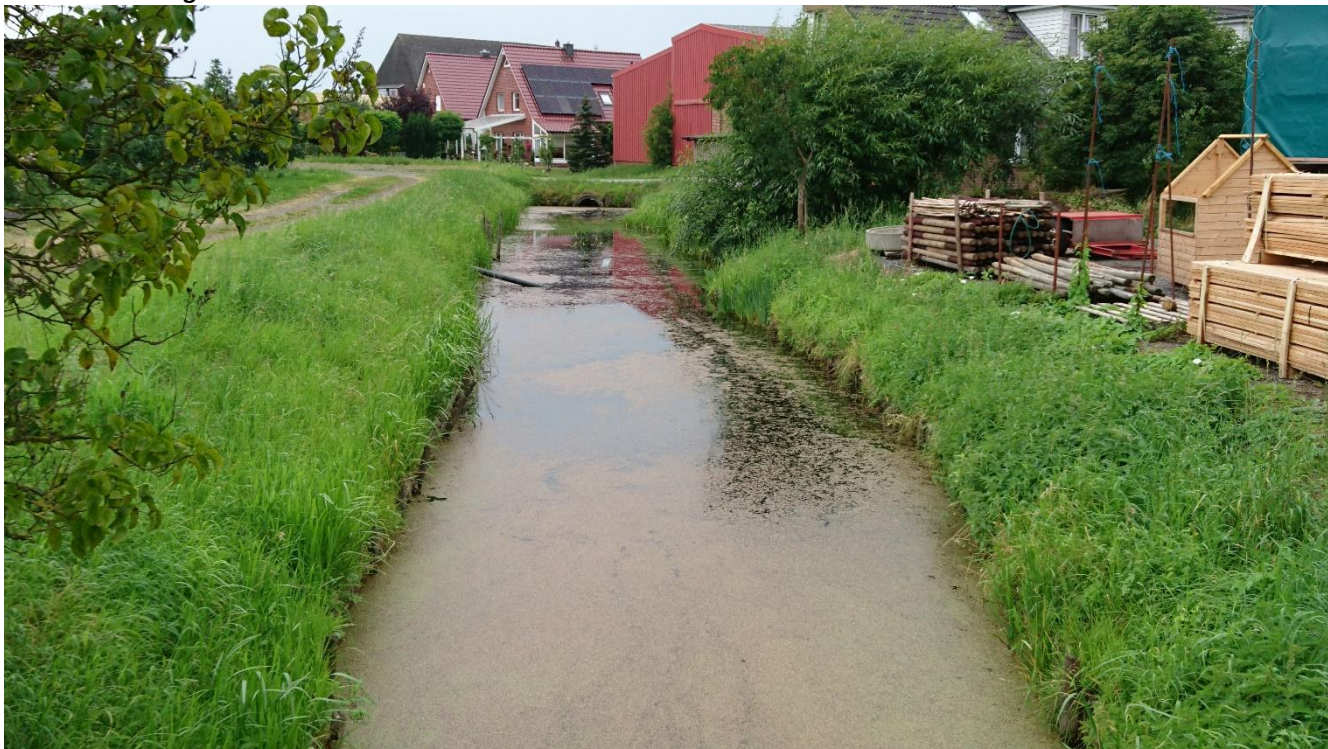
**Fotodatei** 5428\_103\_220719\_1.JPG

Hauptgraben mit einer etwa 3 m breiten Wasserfläche, die ca.1,2 m unter dem benachbarten Gelände liegt. Die Böschungen sind mit Faschinen verstärkt und z.T nur mäßig, z.T sehr steil, dann aber mit. Der Graben liegt auf der Rückseite der Hausgrundstücke und verschwenkt häufig in seinem Lauf, hat teilweise etwas verbaute Ufer und auch eine wechselnde Breite der Wasserfläche.

Das Gewässer selbst hat eine Wassertiefe von rund 0,5 m, ist mäßig getrübt und offenbar intensiv unterhalten.

Auf den Böschungen dominieren Süßgräser und Brennnesseln, die in die benachbarte Mahd integriert sind. Die Röhrichte der Ufer sind niederwüchsig und nur auf einem schmalen Streifen entlang des Gewässers gewässertypisch ausgeprägt, hier meistens nitrophytisch mit höheren Anteilen von Rohr-Glanzgras, Flatterbinse und Fluss-Ampfer. Submers gibt es viel Nutalls Wasserpest, andere Arten nur in geringen Anteilen. Auf der Wasserfläche ist in großen Teilen die Vielwurzelige Teichlinse flächendeckend ausgeprägt.

Merkmal	Wert
Wertgesichtspunkte	Mahd der Böschung Offenbar dauerhafte Wasserführung, Wasserpflanzenbestände, gute Eignung als Amphibien-Laichgewässer.
zoologisch bedeutsame Strukturen	Dauerhaftes Gewässer
Bedeutung für Tiergruppe	Amphibien Fische
Maßnahmen	Wassergebundene Insekten 2.15 - Pufferstreifen schaffen, Nährstoffeinträge vermindern (Uferrandstreifen verbessern, Mahd unterbinden) 2.7 - Gewässerunterhaltung einstellen / vermindern (Extensiv unterhalten, um die Wasserpflanzenbestände dauerhaft zu erhalten)
