# Erhebungsbogen

<b>Projekt</b>	Biotopkartierung Hamburg	<b>Interne Nr.</b>	5777
		<b>DK5   DK5-GK</b>	5428 5430
<b>Handlungsbedarf</b>	Nein	<b>DK5 - Name</b>	Vierzigstücken
<b>Bearbeitung</b>	BRA	<b>Biotop-Nr.   alt</b>	109 140
<b>Räumliche Abbildung</b>	Fläche	<b>Kartierung</b>	20.10.2010
<b>Anzahl Abschnitte</b>	1	<b>Fläche / Länge [m<sup>2</sup>/m]</b>	1168,9746
		<b>Breite (lineare Abb.) [m]</b>

## Bestandsbeschreibung

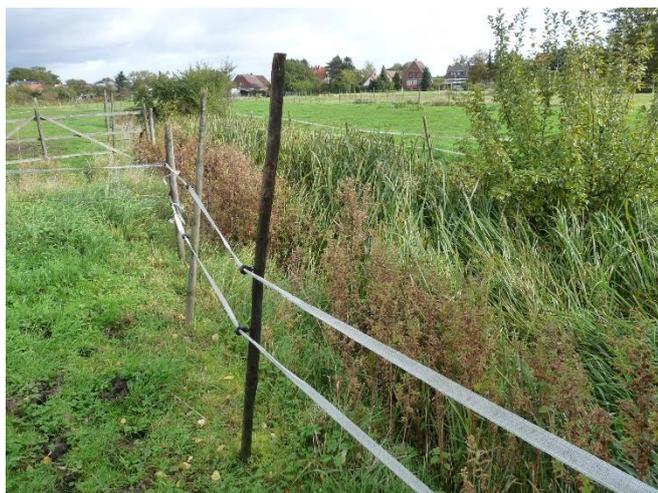
**Fotodatei** 5428\_109\_201010\_1.JPG

Breiter Graben in Grünlandgebiet, ca. 1 m in das Gelände eingetieft. Am Boden mit einer etwa 2 m breiten Wasserfläche, die jedoch fast vollständig überwachsen ist von Röhricht aus v.a. Ästigem Igelkolben und Wasserschwaden, ausgesprochen nitrophytisch geprägt, nur mäßig artenreich bewachsen. In den oberen Ufern mit zerstreut auftretenden Arten der feuchten Hochstaudenfluren, v.a. Zottigem Weidenröschen und Mädesüß. Die Wasserfläche ist stark zurückgetrocknet und nur noch um die 10 bis 20 cm tief, vollständig von Röhricht überwachsen, mit Ausnahme kleiner offener Bereiche. Der Wasserstand im Gebiet insgesamt scheint relativ niedrig zu liegen. Die oberen Ufer sind z.T. gegen die benachbarte Beweidung ausgezäunt, teils in die Beweidung integriert, dennoch relativ steil geneigt, im oberen Teil grünlandartig bewachsen.

Merkmal	Wert
Wertgesichtspunkte	Gebietes, starke Verlandung, Verlust von offenen Wasserflächen, nur mäßig artenreich.
Maßnahmen	Dichte Röhrichte, großer alter Graben, vermutlich kulturhistorisch bedeutsam, da gewundener Verlauf und eventuell Altarm eines natürlichen Gewässers. Den Wasserstand im Gebiet nach Möglichkeit um mindestens 0,5 m anheben, Nährstoffeinträge nach Möglichkeit reduzieren.
