Erhebungsbogen

Projekt	Biotopkartierung Hamburg		Interne Nr.	5788	
			DK5 DK5-GK	5428	5430
Handlungsbedarf	Nein		DK5 - Name	Vierzigstücken	
Bearbeitung	BRA	Kopie	Biotop-Nr. alt	113	145
Räumliche Abbildung	Fläche		Kartierung	20.10.2010	
Anzahl Abschnitte	1		Fläche / Länge [m²/m]	1043,9936	
			Breite (lineare Abb.) [m]

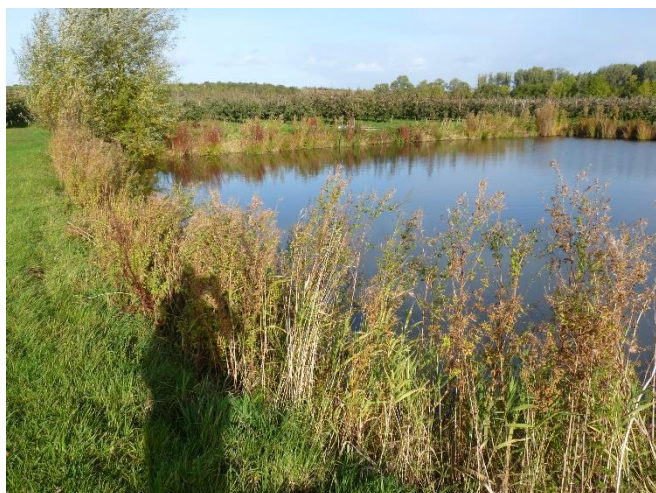
Fotodatei 5428_113_201010_1.JPG
Bildbeschreibung
Aufnahmerichtung

Quadratisch angelegtes, vermutlich noch relativ junges Beregnungsbecken. Mit relativ geringen Flurabständen von etwa 0,5 bis maximal 1 m. Mit mäßig steil geneigten Uferböschungen, die locker und mäßig artenreich von Röhricht und Hochstaudenfluren bewachsen sind. Auf der Nordwestecke wächst ein kleineres Gehölz aus Silber-Weiden. Im übrigen ist das Gewässer ohne Gehölzbewuchs in den Ufern. Mittelfristig können sich die Weiden etwas ausbreiten. Das Wasser ist zentral sicherlich über 1 m tief. Die Sichttiefen betragen derzeit aber nur rund 20 cm. Es ist ein sehr kleiner Bestand einer See- oder Teichrose vorhanden und auch ebenfalls relativ kleine Bestände von Tausendblatt. Im übrigen ist das Gewässer derzeit noch ohne Wasserpflanzenbewuchs.

Merkmal	Wert
Auswertung	
Gefährdung / Einflüsse	Noch relativ artenarm, belastete Wasserqualität.
Wertgesichtspunkte	Dauerhafte Wasserführung, oberflächennahe Wasserführung, als Laichgewässer für Amphibien geeignet.
zoologisch bedeutsame Strukturen	Kleingewässer, wasserführende Gräben
Bedeutung für Tiergruppe	Fische

Merkmal	Wert
Maßnahmen	Amphibien Libellen Wassergebundene Insekten Eventuell Buchten schaffen, eventuell Ufer abflachen, Wasserpflanzen einbringen, um in Strukturreichtum zu bereichern.
