Erhebungsbogen

| Projekt | Biotopkartierung Hamburg | Interne Nr. | 136865 |
| Handlungsbedarf | Nein | DK5 - Name | Vierzigstücken |

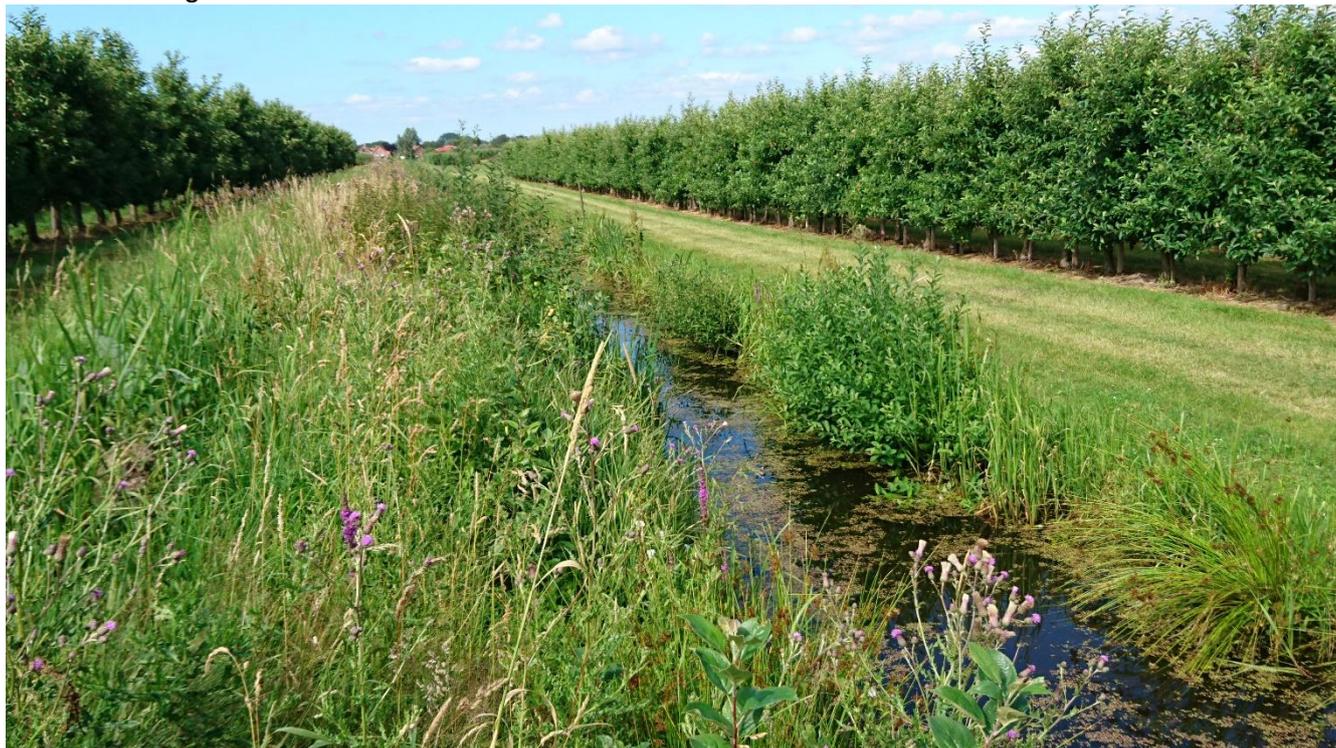
Fotodatei 5428_337_100719_1.JPG

Nordsüd verlaufender Graben mit verschiedenen hohen Böschungen, östlich sehr niedrig, westlich ca. 1.20 m hoch. Östlich wird bis zur Böschungsoberkante gemäht, so dass es nur einen sehr schmalen Ufersaum gibt. Westlich ist ein 2 m breiter Randstreifen mit Süßgräsern und nitrophytem Röhricht vorhanden. Am Wasser und auf den Böschungen wachsen verschiedene Arten der feuchten Hochstaudenfluren und viel Flatter-Binse.

Auf dem wenig trüben, ca. 25 cm tiefen Wasser ist auf der ganzen Länge Froschbiß zu finden, in der südlichen Hälfte kommt auch viel Kleine Wasserlinse vor. Submers gibt es Vorkommen von Wasserschlauch, Rauem Hornblatt und 2 Laichkräutern, die aber alle nach Norden abnehmen, nur Kamm-Laichkraut nimmt stark zu. Lokal breiten sich Algen aus.

| Merkmal | Wert |
|---|---|
| Maßnahmen | 3.4 - Entwicklung von Uferrandstreifen (östlich mind. 1 m Abstand halten bei der Mahd.) |
