# Erhebungsbogen

<b>Projekt</b>	Biotopkartierung Hamburg	<b>Interne Nr.</b>	5748
		<b>DK5   DK5-GK</b>	5428 5430
<b>Handlungsbedarf</b>	Nein	<b>DK5 - Name</b>	Vierzigstücken
<b>Bearbeitung</b>	BRA	<b>Biotop-Nr.   alt</b>	69 89
<b>Räumliche Abbildung</b>	Fläche	<b>Kartierung</b>	20.10.2010
<b>Anzahl Abschnitte</b>	1	<b>Fläche / Länge [m<sup>2</sup>/m]</b>	1663,8961
		<b>Breite (lineare Abb.) [m]</b>

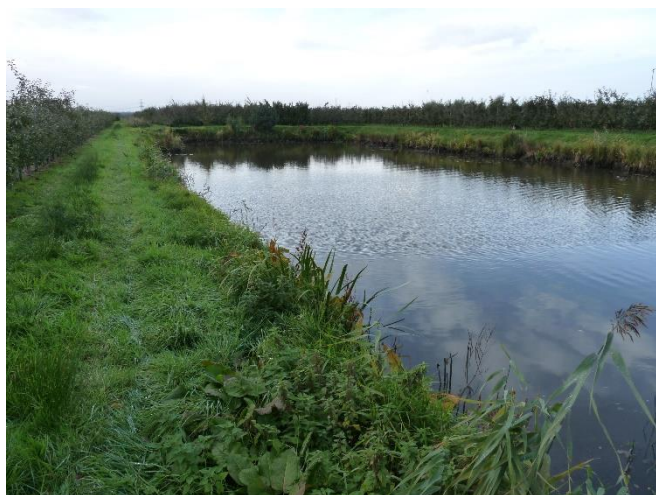
**Fotodatei** 5428\_69\_201010\_1.JPG  
**Bildbeschreibung**  
**Aufnahmerichtung**

Rechtwinklig angelegtes Beregnungsbecken, mit Wasserführung ca. 1,50 m unter dem benachbarten Gelände. Mit sehr steilen Uferböschungen, diese über größere Abschnitte mit Holzpalisaden befestigt und im unteren Teil dann ausgesprochen strukturarm. Offenbar finden größere Wasserstandsschwankungen statt, denn oberhalb der Holzpalisaden, rund 50 bis 80 cm über dem Wasser wachsen noch Arten der feuchten Hochstaudenfluren und Röhrichte. Die oberen Böschungen werden dennoch wiesenartig genutzt und sind von v.a. Gräsern bewachsen. Der Saum gewässertypischer Vegetation ist etwa 1 m breit, relativ artenreich, aber nur schmal ausgeprägt. Das Gewässer selbst hat eine Wassertiefe derzeit von noch rund 0,5 bis 1 m, ist stark getrübt, mit Sichttiefen um 20 cm. Submerse Vegetation fehlt offenbar vollständig. In den Uferbereichen ist ein größerer Bestand von Seerosen und Teichrosen vorhanden, die vermutlich gepflanzt worden sind. Daneben kommt im Wasser nur noch etwas Wasserampfer und Pfeilkraut vor. Die oberen Ufer sind z.T. naturfern mit Zier- und Nadelgehölzen bepflanzt worden, die jedoch derzeit kaum Raum einnehmen. Insgesamt relativ naturfern ausgeprägtes Gewässer.

Merkmal	Wert
Gefährdung / Einflüsse	Deutlich belastete Wasserqualität, fehlender submerser Bewuchs, starke Trübung, eventuell Fischbesatz, strukturarme Ufer. Der Übergang Ufer zu Land ist teilweise sehr stark behindert.
Wertgesichtspunkte	In Teilen gewässertypische Röhricht-Vegetation, dauerhafte Wasserführung, eventuell als Laichgewässer für Erdkröten geeignet.
Maßnahmen	Ufer nach Möglichkeit abflachen, Wasserpflanzenbestand entwickeln, Wasserqualität nach Möglichkeit verbessern. Uferbefestigungen entfernen.
