Erhebungsbogen

Projekt	Biotopkartierung Hamburg	Interne Nr.	5776
		DK5 DK5-GK	5428 5430
Handlungsbedarf	Nein	DK5 - Name	Vierzigstücken
Bearbeitung	BRA	Biotop-Nr. alt	71 91
Räumliche Abbildung	Fläche	Kartierung	18.10.2010
Anzahl Abschnitte	1	Fläche / Länge [m²/m]	1201,522
		Breite (lineare Abb.) [m]

Bestandsbeschreibung

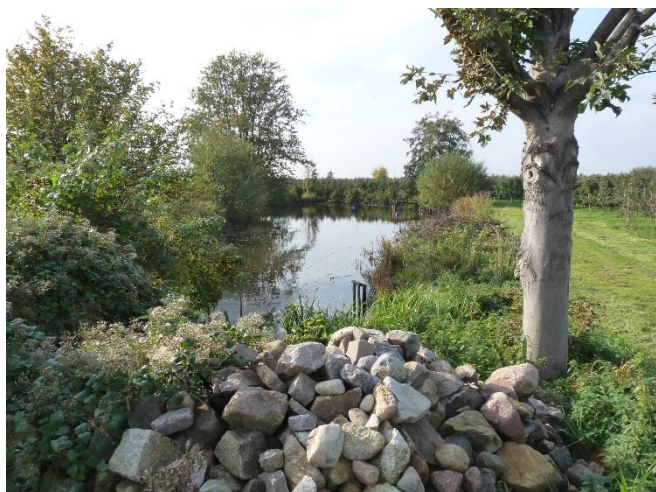
Fotodatei 5428_71_181010_1.JPG

Langgestrecktes Beregnungsbecken mit nicht rechtwinkligem Zuschnitt. Mit rund 1 m Wassertiefe im Zentrum. Das Wasser ist dunkel, mit Sichttiefen um ca. 0,5 m. Zu sehr hohen Anteilen von Kanadischer Wasserpest durchwachsen. In den Ufern rundherum mit gepflanzten Gehölzen, diese i.d.R. nicht heimisch, verschiedene Zierstraucharten. Teils etwas höhere Sträucher und Bäume. Auf der Südwestseite ist eine ältere Eiche vorhanden. Die Haselsträucher im Südufer erreichen ebenfalls 5 m und teilweise reichen die Gehölze ein bisschen weiter über das Wasser. Das Wasser ist relativ artenarm fast ausschließlich von der genannten Wasserpestart bewachsen. Die Uferböschungen sind um 50 bis 80 cm hoch, i.d.R. dort, wo sie belichtet sind, naturnah bewachsen von Röhrichtern und Arten der feuchten Hochstaudenfluren. Oben an die Böschung anschließend ist i.d.R. eine wiesenartige Pflege vorhanden. Der Bewuchs der Böschungen ist mäßig artenreich. Entlang der Ufer ist ein etwas größerer Bestand von Pfeilkraut vorhanden, das auch submerse Bestände bildet.

Merkmal	Wert
Gefährdung / Einflüsse	Dominanz einer neophytischen Art, relativ artenarm bewachsen, naturferne Bepflanzung der Ufer.
Wertgesichtspunkte	Dauerhafte Wasserführung, intensiver Wasserpflanzenbewuchs, vermutlich günstig als Amphibien-Laichgewässer.
Maßnahmen	Nach Möglichkeit naturferne Gehölzpflanzungen der Ufer entfernen, durch heimische ersetzen, Wasserqualität nach Möglichkeit etwas verbessern, Gewässerunterhaltung möglichst extensiv betreiben, um artenreichen Wasserpflanzenbestand zu entwickeln.
