# Erhebungsbogen

<b>Projekt</b>	Biotopkartierung Hamburg	<b>Interne Nr.</b>	5732
		<b>DK5   DK5-GK</b>	5428 5430
<b>Handlungsbedarf</b>	Nein	<b>DK5 - Name</b>	Vierzigstücken
<b>Bearbeitung</b>	BRA	<b>Biotop-Nr.   alt</b>	82 102
<b>Räumliche Abbildung</b>	Fläche	<b>Kartierung</b>	12.10.2010
<b>Anzahl Abschnitte</b>	1	<b>Fläche / Länge [m<sup>2</sup>/m]</b>	2113,5435
		<b>Breite (lineare Abb.) [m]</b>

## Bestandsbeschreibung

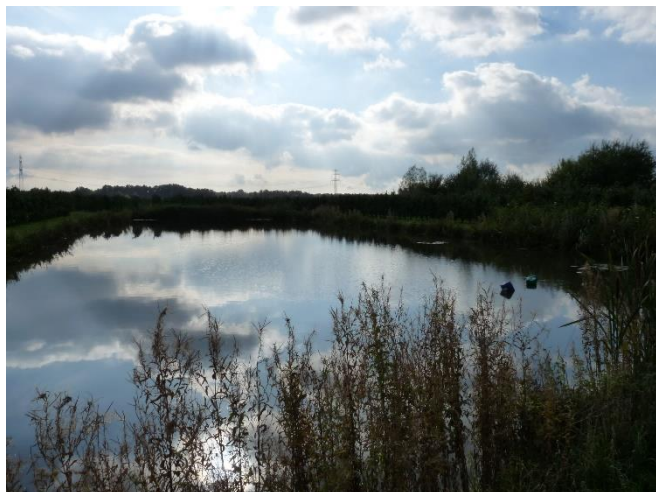
**Fotodatei** 5428\_82\_121010\_1.JPG

Angelegtes, rechtwinkliges Beregnungsbecken mit ungefähr 0,5 m hohen, steilen Ufern, die rundum teilweise mit Ethernitplatten befestigt worden sind. Die daran anschließende Uferböschung ist auf rund 0,5 m Breite gewässertypisch von Arten der feuchten Hochstaudenfluren und Röhrichte bewachsen. Daran anschließend ist eine grünlandartige Nutzung vorhanden. Im Gewässer wurden an allen vier Ecken Bestände aus einer Zierform der Seerose gepflanzt, im übrigen ist keine submerse Vegetation erkennbar. Das Gewässer ist deutlich getrübt mit Sichttiefen um ca. 20 bis 30 cm und offenbar mit Fischen besetzt. Insgesamt relativ strukturarm, fehlende Wasserpflanzenbestände und vermutlich Fischfütterung.

Merkmal	Wert
Wertgesichtspunkte zoologisch bedeutsame Strukturen Bedeutung für Tiergruppe	Als Amphibien-Laichgewässer - zumindest für Erdkröten - eventuell geeignet. Kleingewässer, wasserführende Gräben Libellen Amphibien Wassergebundene Insekten
Maßnahmen	Uferbefestigungen entfernen, Flachuferbereiche schaffen, Wasserpflanzenbestände entwickeln, eventuell Nutzfischbestand abfischen, wenn eine naturnahe Entwicklung gewünscht ist.
