Erhebungsbogen

Projekt	Biotopkartierung Hamburg	Interne Nr.	5726
		DK5 DK5-GK	5428 5430
Handlungsbedarf	Nein	DK5 - Name	Vierzigstücken
Bearbeitung	BRA	Biotop-Nr. alt	85 105
Räumliche Abbildung	Fläche	Kartierung	12.10.2010
Anzahl Abschnitte	1	Fläche / Länge [m²/m]	2203,4316
		Breite (lineare Abb.) [m]

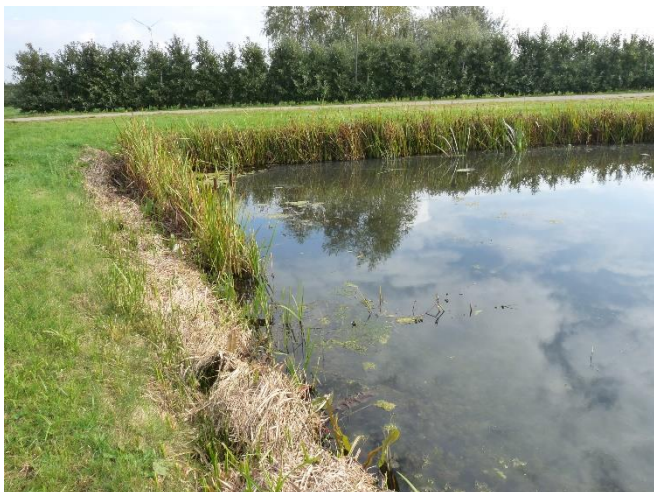
Fotodatei 5428_85_121010_1.JPG
Bildbeschreibung
Aufnahmerichtung

Angelegtes, langgestrecktes Beregnungsbecken. Mit regelmäßig geneigten, jedoch wenig steilen Ufern, die teilweise auch nur etwa 40 bis 50 cm hoch sind, in Teilen etwas abgesackt. Offenbar auch mit vorgelagerter Berme unter der Wasserlinie, mit Flachwasserbereichen. Die Ufer sind in einigen Bereichen auf bis zu 2 m Breite gewässertypisch von nitrophytischer Röhrichtvegetation eingenommen. Hier finden sich hohe Anteile von Igel-Kolben, etwas Schilf, Wasserschwaden und zahlreiche Hochstauden. Insgesamt mäßig artenreich und blütenreich. Das Wasser selbst hat unbekannte Tiefe, ist zentral vermutlich um etwa 1 m tief, mit Trübung, so dass die Sichttiefe rund 0,5 m beträgt. Das Gewässer ist offenbar vollständig durchwachsen von Unterwasserpflanzenbeständen eutropher Gewässer mit hohen Anteilen von Hornkraut, Tausendblatt und einer Wasserhahnenfußart. Teilbereiche sind auch von Fadenalgen durchwuchert. Das Umfeld des Gewässers ist wiesenartig genutzt. Auf der Südseite steht ein Windkraftwerk. In sehr kleinen Anteilen ist niedermoortypische Vegetation vorhanden mit etwas Schnabelsegge und Dreifurchiger Wasserlinse.

Merkmal	Wert
Gefährdung / Einflüsse	Vermutlich Wasserstandsschwankungen bei Beregnung, eventuell Schadstoffeinträge aus den umgebenden Nutzungen.
Wertgesichtspunkte	Dauerhafte Wasserführung, dichte Wasserpflanzenbestände, relativ strukturreiche Ufer, insgesamt recht artenreicher Bewuchs, vermutlich wertvoller Lebensraum für Amphibien und Wasservögel.
zoologisch bedeutsame Strukturen	Kleingewässer, wasserführende Gräben
Bedeutung für Tiergruppe	Libellen Amphibien Wassergebundene Insekten
Maßnahmen	Flächen weiter der Sukzession überlassen, Gewässerunterhaltung nur mäßig intensiv betreiben, so dass die Wasserpflanzenbestände erhalten bleiben.
