Erhebungsbogen

Projekt	Biotopkartierung Hamburg	Interne Nr.	123037
		DK5 DK5-GK	5430 5432
		DK5 - Name	Finkenwerder-West
Handlungsbedarf	Nein	Biotop-Nr. alt	525 182
Bearbeitung	ROG	Kartierung	10.06.2018
Räumliche Abbildung	Fläche	Fläche / Länge [m²/m]	1460,3499
Anzahl Abschnitte	1	Breite (lineare Abb.) [m]

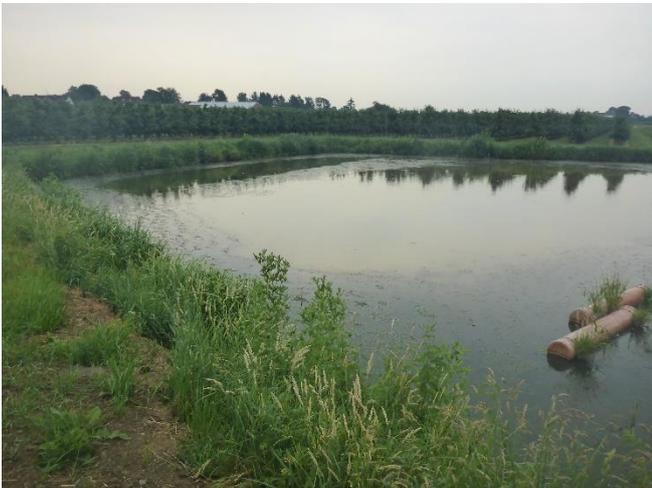
Fotodatei 5430_525_100618_1.JPG
Bildbeschreibung k.A.
Aufnahmerichtung

Größerer Beregnungsteich in intensivgenutztem Obstanbaugebiet mit gut ausgeprägter üppiger, aquatischer Vegetation. Größeres Vorkommen des in HH vom Aussterben bedrohten Wasserschlauchs, daher von besonderer Bedeutung für den Biotop- und Artenschutz. Um das Gewässer verläuft ein schmaler Verlandungsbereich, der überwiegend von Wasserschwadengebilde wird. Das Wasser weist Trübungen auf, die Beschaffenheit der Gewässersohle konnte nicht ermittelt werden.

Merkmal	Wert
Gefährdung/ Einflüsse	Starke Trübung
Wertgesichtspunkte	Trägt zur Strukturvielfalt bei
Maßnahmen	1.4 - Erhalt des Biotops in der gegenwärtigen Ausprägung
	Ufer abflachen
Schutzvorschlag	LSG - Landschaftsschutzgebiet
