# Erhebungsbogen

<b>Projekt</b>	Biotopkartierung Hamburg		<b>Interne Nr.</b>	6862	
			<b>DK5   DK5-GK</b>	<b>5434</b>	5436
<b>Handlungsbedarf</b>	Nein		<b>DK5 - Name</b>	Dockenhuden	
<b>Bearbeitung</b>	ENS	<b>Kopie</b>	Nein	<b>Biotop-Nr.   alt</b>	25   33
<b>Räumliche Abbildung</b>	Fläche		<b>Kartierung</b>	13.07.2009	
<b>Anzahl Abschnitte</b>	1		<b>Fläche / Länge [m<sup>2</sup>/m]</b>	3582,772	
			<b>Breite (lineare Abb.) [m]</b>

## Bestandsbeschreibung

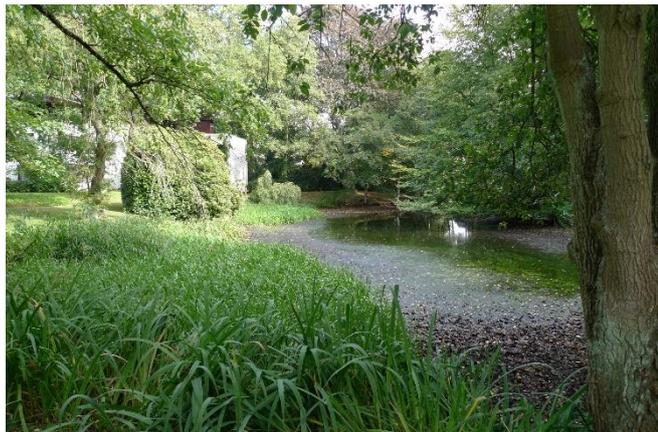
Zwei zusammenhängende, wahrscheinlich angelegte Teiche bzw. Kleingewässer auf Privatgrundstücken. Der nördliche Teich ist stark verschlammte und beschattet und in den Randbereichen trocken gefallen. Er weist keine erkennbare Unterwasser- oder Schwimmblattvegetation auf. Am Nordrand 5 m breite Röhrichzone mit Großem Wasserschwaden und Sumpfschwertlilie. Der südliche Teich ist zu 100% mit Wasserlinsen bedeckt und an den Ufern mit Holz befestigt.

<b>Fotodatei</b>	5434_25_130709_1.JPG	<b>Fotodatei</b>	5434_25_130709_2.JPG
<b>Bildbeschreibung</b>	Nordteich	<b>Bildbeschreibung</b>	Nordteich
<b>Aufnahmerichtung</b>	O	<b>Aufnahmerichtung</b>	W
