Erhebungsbogen

Projekt	Biotopkartierung Hamburg	Interne Nr.	7388	
		DK5 DK5-GK	5436	5438
Handlungsbedarf	Nein	DK5 - Name	Iserbrook	
Bearbeitung	ENS	Biotop-Nr. alt	223	49
Räumliche Abbildung	Linie	Kartierung	17.09.2009	
Anzahl Abschnitte	2	Fläche / Länge [m²/m]	338,622	
		Breite (lineare Abb.) [m]	4

Überwiegend verbauter Lauf der Düpenau, der von Ufergehölzen gesäumt wird und durch besiedeltes Gebiet verläuft. Die Düpenau ist 1-2 m breit und ca. 2 m tief in das Gelände eingeschnitten. Im Bereich der Grünanlage (Biotop 34) führt der Bach nur an wenigen Stellen Wasser und ist stark mit Müll verunreinigt. Für eine naturnähere Gestaltung wurden größere Feldsteine in das Bachbett eingebracht. Wahrscheinlich wurden auch Uferstauden gepflanzt. Die Krautvegetation im und am Gewässer ist aufgrund der starken Beschattung und stark schwankenden Wasserführung spärlich ausgebildet.

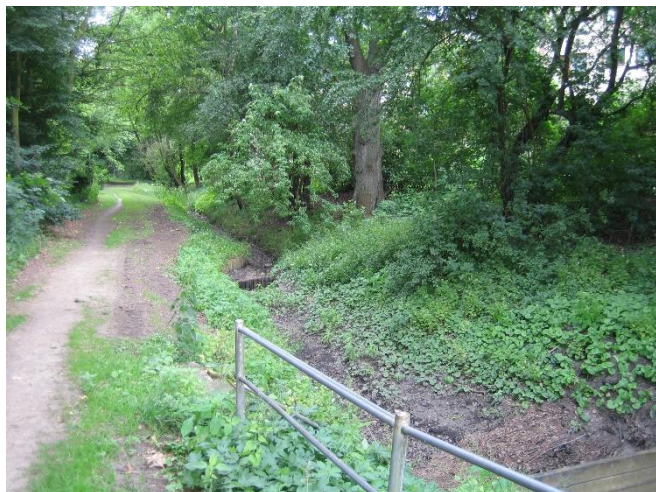
49.01: in Grünanlage, wenig Wasser führend

Fotodatei	5436_223_170909_1.JPG	Fotodatei	5436_223_170909_2.JPG
Bildbeschreibung	Abschnitt 49.01	Bildbeschreibung	Abschnitt 49.02
Aufnahmerichtung	SW	Aufnahmerichtung	N

Merkmal	Wert
Auswertung	
Wertgesichtspunkte	Standortpotential
Bedeutung für Tiergruppe	Amphibien Fische
Maßnahmen	Beseitigen von Müll, Gartenabfällen u.a mehrschichtigen Bestand entwickeln, auslichten, Naturverjüngung fördern - 9.2 natürliche Dynamik zulassen - 3.3 Entw.zu standortgerechter Feucht-bzw.Ufervegetation fördern

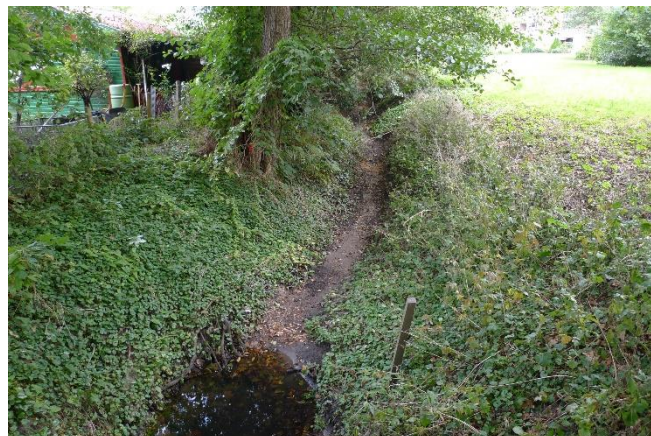
49.02: Grabencharakter, dicht von Gehölzen gesäumt, wenig Wasser führend
