Erhebungsbogen

Projekt	Biotopkartierung Hamburg	Interne Nr.	7330	
		DK5 DK5-GK	5436	5438
Handlungsbedarf	Nein	DK5 - Name	Iserbrook	
Bearbeitung	ENS	Biotop-Nr. alt	394	69
Räumliche Abbildung	Fläche	Kartierung	24.06.2009	
Anzahl Abschnitte	1	Fläche / Länge [m²/m]	1544,0657	
		Breite (lineare Abb.) [m]

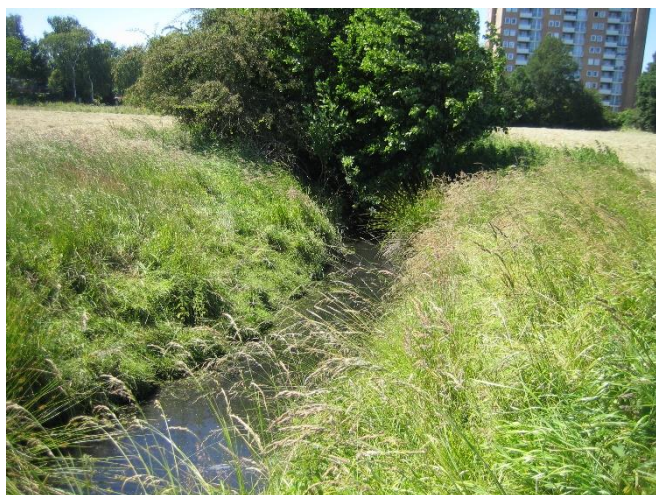
Fotodatei	5436_394_240609_1.JPG	Fotodatei	5436_394_240609_2.JPG
Bildbeschreibung	Abschnitt 66.03	Bildbeschreibung	Sumpfbzone
Aufnahmerichtung	W	Aufnahmerichtung	S

Merkmal	Wert
Gefährdung / Einflüsse	Intensivierung der Nutzung oder Pflege
Wertgesichtspunkte	Artenreich
Bedeutung für Tiergruppe	Gut entwickelte, biototypische Vegetation Amphibien, Laichgewässer
Maßnahmen	Libellen mehrschichtigen Bestand entwickeln, auslichten, Naturverjüngung fördern - 9.2
