Erhebungsbogen

Projekt	Biotopkartierung Hamburg	Interne Nr.	117527
		DK5 DK5-GK	5436 5438
Handlungsbedarf	Nein	DK5 - Name	Iserbrook
Bearbeitung	HEE	Biotop-Nr. alt	41 68
Räumliche Abbildung	Fläche	Kartierung	30.07.2017
Anzahl Abschnitte	1	Fläche / Länge [m²/m]	4025,7627
		Breite (lineare Abb.) [m]

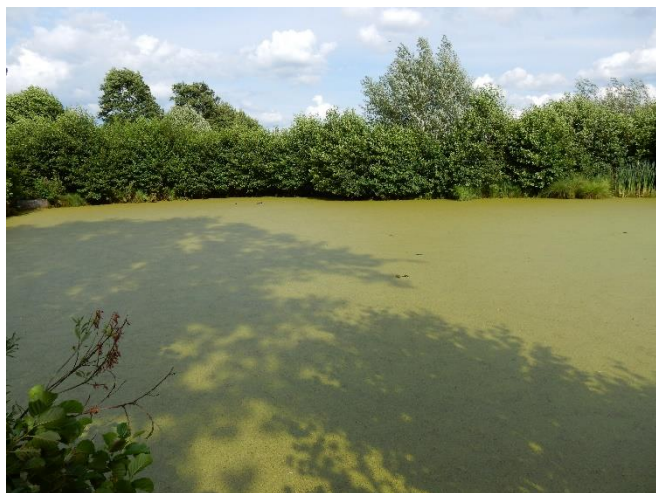
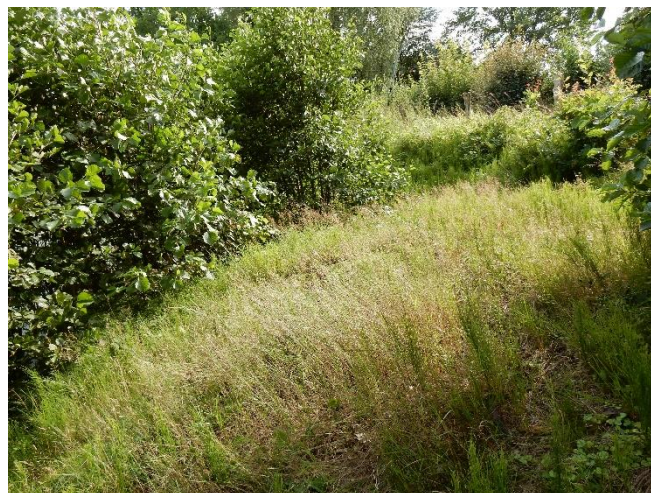
Fotodatei	5436_41_300717_1.JPG	Fotodatei	5436_41_300717_2.JPG
Bildbeschreibung	k.A.	Bildbeschreibung	k.A.
Aufnahmerichtung		Aufnahmerichtung

Kleingewässer im Westen des Holtbarggrabens, der durch Aufstau des Grabens angelegt wurde. Bis 2 m hohe und steile, überwiegend aber flache Ufer. Die steilen Sandufer wurden als Eisvogel-Brutwände angelegt, sind aber jetzt kaum noch zu erkennen, da die Steilwände teilweise erodiert oder von dichten Ruderalfluren und Brombeeregebüschern zugewachsen sind.

Am Ufer ist ein bis 2 m breiter, mäßig artenreicher und verbuschter Röhrich- und Uferstaudensaum ausgebildet. Das Ostufer ist von einem geschlossenen Erlensaum von etwa 4 m Höhe bestanden.

Die Wasser- und Uferpflanzen gehen überwiegend auf Pflanzungen zurück. Die erwähnten großen Beständen der Krebschere mit 30 % Deckungsanteil konnten nicht mehr nachgewiesen werden. Wasserlinsen wie Vielwurzlige Wasserlinse und Kleine Wasserlinse bedecken dagegen zur Zeit vollständig die Wasseroberfläche. Das Gewässer zeigt insgesamt eine naturnahe Ausprägung und ist trotz der Nähe zur Siedlung relativ ungestört.

Merkmal	Wert
Gefährdung / Einflüsse Wertgesichtspunkte	Intensivierung der Nutzung oder Pflege Artenreich Naturnahes Element in beeinträchtigter Umgebung
Bedeutung für Tiergruppe	Gut entwickelte, biototypische Vegetation Amphibien, Laichgewässer Libellen Vögel
Maßnahmen	Beibehalten der geringen Erholungsnutzung Freihalten der Eisvogelwand Erhalt des Biotops in der gegenwärtigen Ausprägung - 1.4
