Erhebungsbogen

Projekt	Biotopkartierung Hamburg		Interne Nr.	104315
			DK5 DK5-GK	5438
Handlungsbedarf	Nein		DK5 - Name	Schenefeld
Bearbeitung	ENS	Kopie	Nein	Biotop-Nr. alt
Räumliche Abbildung	Fläche			547
Anzahl Abschnitte	1			Kartierung
				13.08.2017
				Fläche / Länge [m²/m]
				1011,7847
				Breite (lineare Abb.) [m]

Um 2006 im Rahmen der Renaturierung der Düpenau angelegter, Retentionsteich, der bereits zu ca. 50% verlandet ist und weitgehend von Röhrrieten aus Binsen, Schwänenblume und Seggen eingenommen wird und nur eine geringe Wassertiefe aufweist. Als Schwimmblattvegetation dominieren Kleine Wasserlinse und Sumpf-Wasserstern. Aufgrund der Wasserlinsendecke war eine Unterwasservegetation vom Ufer nicht zu erkennen. Nahezu geschlossener Saum aus Schwarzerlen mit 5 m Höhe. Einige der Arten gehen auf Pflanzungen zurück.
Der Teich liegt auf einer von Galloways beweideten Fläche, ist aber abgezaunt und sehr ungestört.

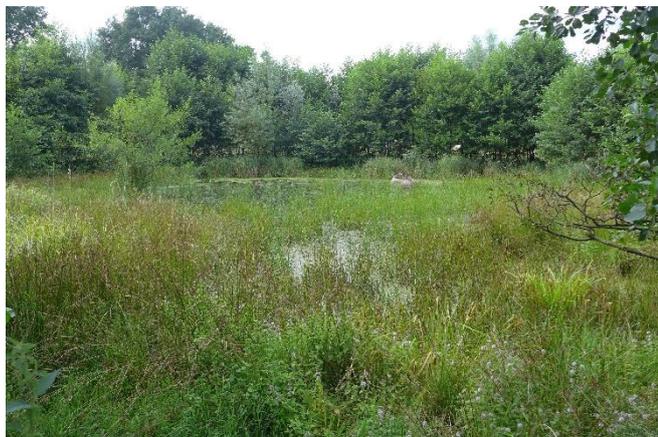
Fotodatei	5438_547_130817_1.JPG	Fotodatei	
Bildbeschreibung	k.A.	Bildbeschreibung	
Aufnahmerichtung		Aufnahmerichtung

Merkmal	Wert
Gefährdung / Einflüsse	Weiterer Aufwuchs des Erlensaums Eutrophierung Zunehmende Verlandung
Wertgesichtspunkte	Bedeutung für den Biotopverbund Teil eines größeren Biotopkomplexes Gut entwickelte, biototypische Vegetation
Bedeutung für Tiergruppe	Amphibien, Laichgewässer Vögel Libellen Wassergebundene Insekten

Merkmal	Wert
Auswertung	
Maßnahmen	Entschlammen - 2.4 Gehölze entfernen - 2.13
Gewässer	
Böschungshöhe	1.00 m
Gewässertiefe	0.20 m
Trübung	w - schwache Trübung
Standort, Relief	
Böschungsneigung	flach - 1:2 bis 1:3
Veg. - Deckg./Ant.	
Gesamt	80 %
Strauchschicht	30 %
1. Krautschicht	70 %
Veg. - Höhe	
Strauchschicht	5.00 m
