# Erhebungsbogen

<b>Projekt</b>	Biotopkartierung Hamburg	<b>Interne Nr.</b>	8637
		<b>DK5   DK5-GK</b>	<b>5626</b> 5628
<b>Handlungsbedarf</b>	Nein	<b>DK5 - Name</b>	Neugraben-Nord
<b>Bearbeitung</b>	BRA	<b>Biotop-Nr.   alt</b>	<b>114</b> 207
<b>Räumliche Abbildung</b>	Fläche	<b>Kartierung</b>	07.10.2007
<b>Anzahl Abschnitte</b>	4	<b>Fläche / Länge [m<sup>2</sup>/m]</b>	3205,874
		<b>Breite (lineare Abb.) [m]</b>

Hauptentwässerungsgraben für einen größeren Teilbereich (Dammgraben), an der Geländeoberfläche bis zu 5 m breit, mit einer bis zu 3 m breiten Wasserfläche, die derzeit etwa 0,5 m unter dem benachbarten Gelände liegt, relativ unbewachsen ist, durch frische Unterhaltungsmaßnahmen stark getrübt, an der Wasseroberfläche von Wasserlinsen überwachsen. In den Ufern sind die durch die Räumung beeinträchtigten Röhricht- und Großseggenbestände in Teilen noch erkennbar. Zum Teil ist das obere Ufer von Grabenaushub geprägt und von einem größeren Bestand von Brennessel bewachsen. Im übrigen dominierten im Graben offenbar nitrophytische Röhrichte mit recht hohen Anteilen von Ästigem Igelkolben. Daneben kamen verschiedene Seggenarten, örtlich auch große Horste von Rispensegge in den Uf

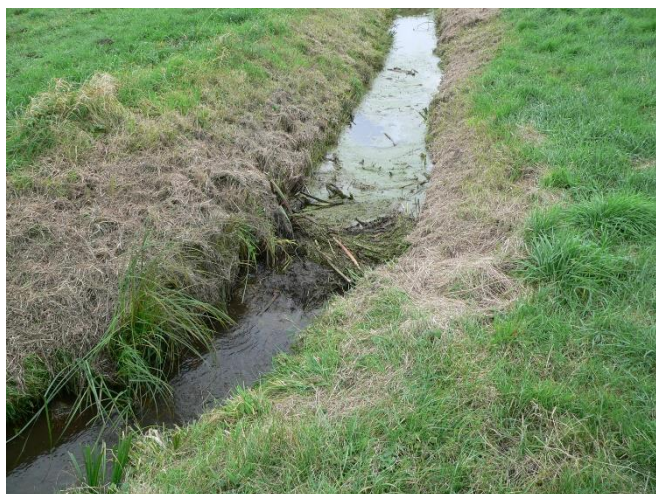
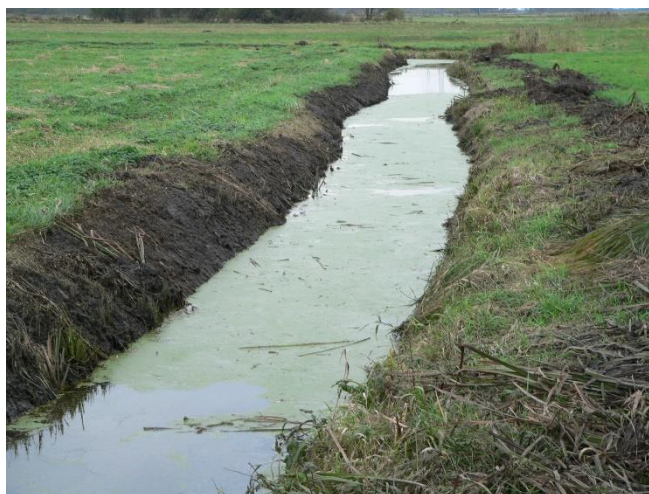
<b>Fotodatei</b>	5626_114_071007_1.JPG	<b>Fotodatei</b>	5626_114_071007_2.JPG
<b>Bildbeschreibung</b>		<b>Bildbeschreibung</b>	
<b>Aufnahmerichtung</b>		<b>Aufnahmerichtung</b>

Merkmal	Wert
<b>Auswertung</b>	
Gefährdung / Einflüsse	Starke Entwässerung der angrenzenden Mooregebiete durch einen Hauptgraben, derzeit durch frische Räumung relativ strukturarm.
Wertgesichtspunkte	Offene Wasserflächen mit Eignung als Amphibien-Laichgewässer.
Maßnahmen	Graben in Zukunft weniger intensiv räumen, zumindest abschnittsweise Räumung bevorzugen, Wasserstand im gesamten Grabensystem leicht anheben, um die Entwässerung der Moorflächen zu vermindern.
<b>Größe</b>	
Breite	5.00 m
