Erhebungsbogen

Projekt	Biotopkartierung Hamburg		Interne Nr.	8657
			DK5 DK5-GK	5626 5628
Handlungsbedarf	Ja		DK5 - Name	Neugraben-Nord
Bearbeitung	BRA	Kopie	Biotop-Nr. alt	62 124
Räumliche Abbildung	Fläche	Nein	Kartierung	07.10.2007
Anzahl Abschnitte	1		Fläche / Länge [m²/m]	1536,8675
			Breite (lineare Abb.) [m]

Bestandsbeschreibung

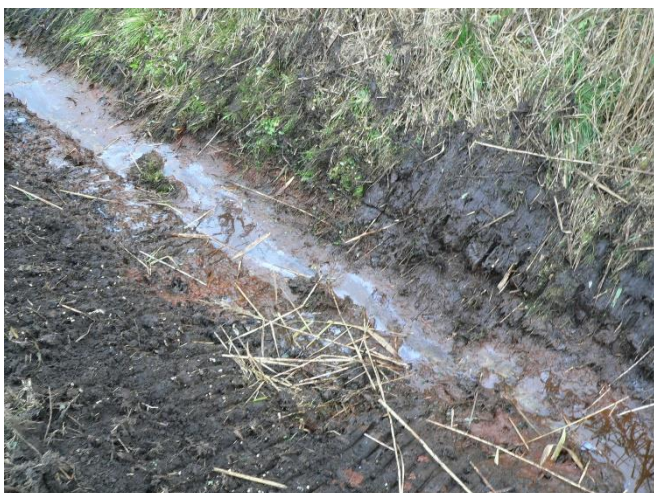
Fotodatei 5626_62_071007_1.JPG
Bildbeschreibung
Aufnahmerichtung

In jüngster Zeit vollständig ausgehobener und eingetiefter Grenzgraben, mit Sohle 0,5 bis 1 m unter dem benachbarten Gelände, tief aufgezogen, mit derzeit noch unbewachsenen, unteren Böschungen, mit deutlicher Eisenockerbildung durch Entwässerung bisher nicht entwässerter Flächen. Auf einer Geländeoberfläche um 3 m breit, an der Sohle etwa 0,5 m breit, mit deutlich aus dem angrenzenden Moor abfließendem Wasser, mit weit aufgezogenen Regel-Profilböschungen, derzeit im Süden mit recht geringer Wasserführung, im Norden etwas oberflächennäher mit dauerhafter Wasserführung. Der Graben hat von Süd nach Nord ein deutliches Gefälle. Die Vegetation wurde über die Gesamtstrecke komplett entfernt und entspricht nicht mehr der in der Vorkartierung erfassten. Der Graben entwässert Röhrichte und Moorflächen der Nachbarflächen und ist in dem derzeitigen Ausbauzustand als deutlicher Eingriff nach § 28 HmbNatSchG geschützte Biotope und Eingriff innerhalb des Naturschutzgebietes anzusehen.

Merkmal	Wert
Auswertung	
Gefährdung / Einflüsse	Entwässerung angrenzender Moorflächen, Entwässerung angeschlossener Beetgräben, Trockenlegung von § 28-Biotopen, Handlungsbedarf!
Wertgesichtspunkte	Keine.
Maßnahmen	Graben schnellstmöglich verschließen, Abfluß von Wasser aus den angrenzenden Moorflächen schnellstmöglichst unterbinden, der Biotop ist in dieser Form nicht mehr kartierwürdig.
