Erhebungsbogen

Projekt	Biotopkartierung Hamburg		Interne Nr.	8854
			DK5 DK5-GK	5628 5630
Handlungsbedarf	Nein		DK5 - Name	Francop
Bearbeitung	HAAM	Kopie	Nein	Biotop-Nr. alt
Räumliche Abbildung	Fläche			Kartierung
Anzahl Abschnitte	12			Fläche / Länge [m²/m]
				Breite (lineare Abb.) [m]

Bestandsbeschreibung

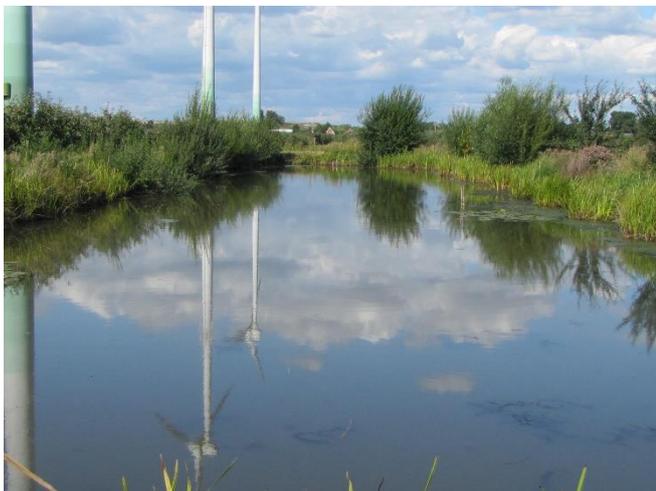
Fotodatei	5628_100_030910_1.JPG	Fotodatei	5628_100_030910_2.JPG
Bildbeschreibung	Beregnungsteich mit Schwimmblattvegetation	Bildbeschreibung	Beregnungsteich mit Schwimmblattvegetation, Uferbereich
Aufnahmerichtung	nach Norden	Aufnahmerichtung	nach Nordosten

Merkmal	Wert
Auswertung	
Gefährdung / Einflüsse	Eutrophierung Fischereiliche Nutzung / Angelnutzung
Wertgesichtspunkte	Artenreich Naturnahes Element in beeinträchtigter Umgebung
Bedeutung für Tiergruppe	Libellen
Maßnahmen	Extensive Nutzung / Pflege - 1.3 Pufferstreifen schaffen, Nährstoffeinträge vermindern - 2.15
