Erhebungsbogen

Projekt	Naturschutzgroßprojekt	Interne Nr.	111777
		DK5 DK5-GK	5636
Handlungsbedarf	Nein	DK5 - Name	Osdorf
Bearbeitung	HEE	Biotop-Nr. alt	307
Räumliche Abbildung	Fläche	Kartierung	06.09.2018
Anzahl Abschnitte	1	Fläche / Länge [m²/m]	3335,1493
		Breite (lineare Abb.) [m]

Lagebeschreibung	Lise-Meitner-Park	Hochwert (Y)	5936665
Nachbarnutzung/en	Erholung, Wiese, Gehölze	Naturraum	Geestplatten westlich der Alster (696.01)
Rechtswert (X)	557806	Gemarkung	Groß-Flottbek (208)
Bezirk	Altona		
Stadtteil (OT-Nr.)	Bahrenfeld (217)

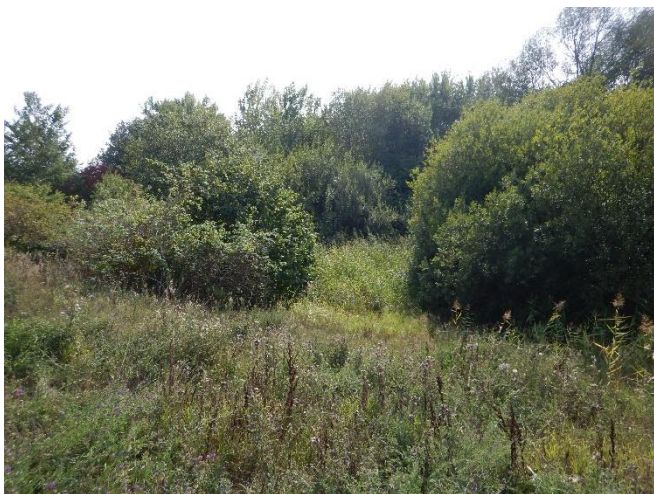
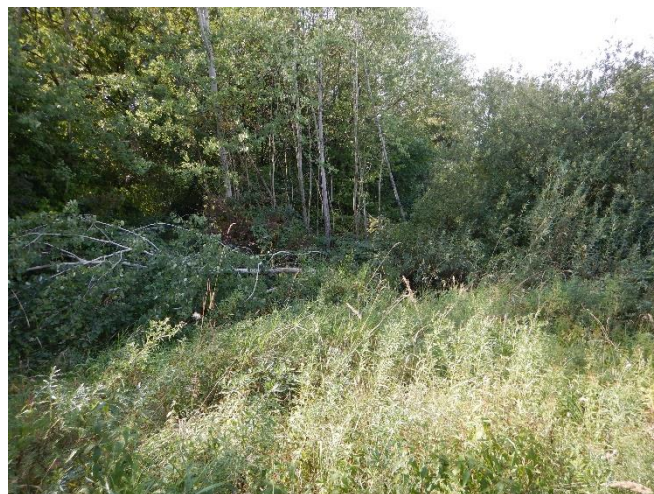
Fotodatei	5636_307_060918_1.JPG	Fotodatei	5636_307_060918_2.JPG
Bildbeschreibung	k.A.	Bildbeschreibung	k.A.
Aufnahmerichtung		Aufnahmerichtung

Angelegtes, nährstoffreiches Kleingewässer, in das Oberflächenwasser eingeleitet wird. Das Einzugsgebiet ist wahrscheinlich aber sehr klein, so dass eine dauerhafte Wasserführung oft sicher nicht gegeben ist. Das Gewässer befindet sich in zunehmender Verlandung und ist mittlerweile stark von einigen Schwarzerlen, überwiegend aber Weiden eingewachsen und kaum zugänglich und einzusehen. Die Wasserfläche wird nahezu vollständig von Schilf eingenommen, weshalb auch eine Einordnung als Schilfröhricht erfolgen könnte. In der Kartierung 2017 wurden noch wenige freien Wasserflächen mit Dreifurchige und Kleine Wasserlinse beschrieben. Im trockenen Sommer 2018 war keine freie Wasserfläche mehr erkennbar. Im Süden bereits soweit abgetrocknet, dass eine Ruderalisierung mit Axcker-Kratzdistel einsetzt und auch sonst keine stillgewässertypische Vegetationszusammensetzung vorhanden ist.

Da keine Wasservegetation mehr nachgewiesen werden konnte, wird das Gewässer nicht mehr dem FFH-LRT 3150 zugeordnet.

Gefährdung / Einflüsse	weitere Verlandung, niedrige Wasserstände
Wertgesichtspunkte	Teil eines größeren Biotopkomplexes
Bedeutung für Tiergruppe	Amphibien Vögel
Maßnahmen	Entschlammung; alternativ Sukzession zulassen
