Erhebungsbogen

Projekt	Biotopkartierung Hamburg	Interne Nr.	11545
		DK5 DK5-GK	5640 5642
		DK5 - Name	Siedlung Schenefeld
Handlungsbedarf	Nein	Biotop-Nr. alt	3 5
Bearbeitung	ENS	Kartierung	19.09.2006
Räumliche Abbildung	Fläche	Fläche / Länge [m²/m]	504,2061
Anzahl Abschnitte	1	Breite (lineare Abb.) [m]

Bestandsbeschreibung

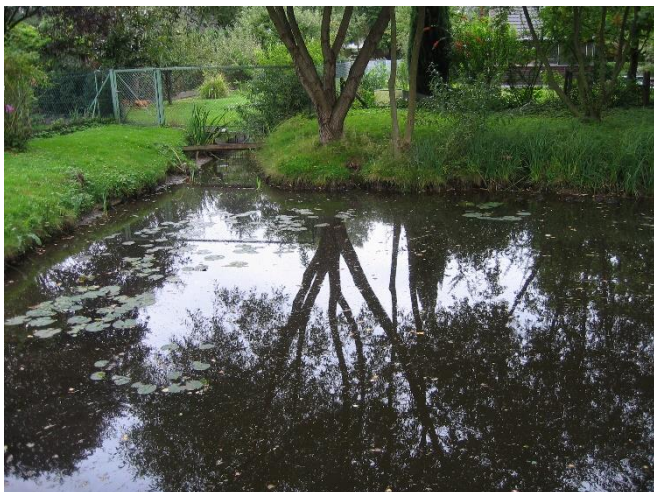
Zwei durch Aufstau des Sumpfggrabens entstandene, miteinander verbundene Rückhaltebecken mit steilen Uferböschungen. Die steilen, bis 1,5 m hohen Böschungen werden überwiegend von verschiedenen Gräsern, Acker-Schachtelhalm und Acker-Kratzdistel eingenommen. Direkt am Ufer befindet sich ein etwa 1 m breiter Streifen mit Feuchvegetation aus Flatter-Binse, Sumpf-Segge, Sumpf-Hornklee, Rohrkolben, Schilf, Igelkolben und Schwertlilie. Im nördlichen der beiden Gewässer wenig Weiße Seerose und Wasserstern.

Beide Gewässer sind eutrophiert und durch die Kleingärten überprägt.

Fotodatei	5640_3_190906_1.JPG	Fotodatei	5640_3_190906_2.JPG
Bildbeschreibung	Nördliches Becken	Bildbeschreibung	Südliches Becken
Aufnahmerichtung	N	Aufnahmerichtung	S

Merkmal	Wert
Auswertung	
Gefährdung / Einflüsse	Eutrophierung durch Entwässerung der benachbarten Kleingärten Eutrophierung
Wertgesichtspunkte	Intensivierung der Nutzung oder Pflege Durch steile Uferböschungen naturferne Kleingewässer, die jedoch im unteren Böschungsbereich naturnahe Ufervegetation aufweisen. Standortpotential
zoologisch bedeutsame Strukturen	Ökologisch positive Entwicklungstendenz zu naturnahem Kleingewässer. Kleingewässer
Bedeutung für Tiergruppe	Ufervegetation Amphibien
Maßnahmen	Wassergebundene Insekten Böschungen abflachen Entw.zu standortgerechter Feucht-bzw.Ufervegetation fördern Pufferstreifen schaffen, Nährstoffeinträge vermindern - 2.15 Naturnahe Uferzone herstellen
