Erhebungsbogen

Projekt	Biotopkartierung Hamburg	Interne Nr.	96802
		DK5 DK5-GK	5640 5642
Handlungsbedarf	Nein	DK5 - Name	Siedlung Schenefeld
Bearbeitung	ENS	Biotop-Nr. alt	3 5
Räumliche Abbildung	Fläche	Kartierung	23.08.2015
Anzahl Abschnitte	1	Fläche / Länge [m²/m]	504,2061
		Breite (lineare Abb.) [m]

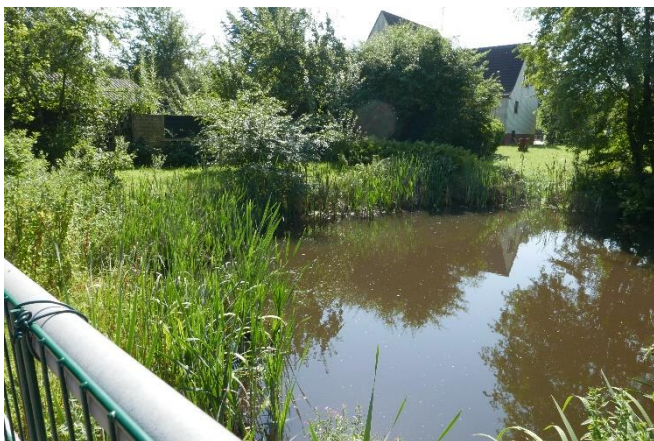
Fotodatei	5640_3_230815_3.JPG	Fotodatei
Bildbeschreibung	k.A.	Bildbeschreibung
Aufnahmerichtung	S	Aufnahmerichtung

Zwei durch Aufstau des Sumpfgrabens entstandene, miteinander verbundene kleine Rückhaltebecken mit steilen Uferböschungen. Die steilen, bis 1,5 m hohen Böschungen sind relativ naturnah ausgeprägt. 1-2 m breiter Ufersaum aus Flatter-Binse, Sumpf-Segge, Sumpf-Hornklee, Rohrkolben, Schilf, Igelkolben und Sumpf-Schwertlilie. Erlen wurden zurückgeschnitten. Im nördlichen der beiden Gewässer wächst Weiße Seerose, aber auch Hybrid-Seerosen. Keiner Unterwasservegetation zu erkennen.

Beide Gewässer sind eutrophiert und durch die Kleingärten stellenweise überprägt.

Merkmal	Wert
Auswertung	
Gefährdung / Einflüsse	Eutrophierung Eutrophierung durch Entwässerung der benachbarten Kleingärten Intensivierung der Nutzung oder Pflege
Wertgesichtspunkte	Standortpotential Ökologisch positive Entwicklungstendenz zu naturnahem Kleingewässer.
zoologisch bedeutsame Strukturen	Kleingewässer
Bedeutung für Tiergruppe	Ufervegetation Amphibien
Maßnahmen	Wassergebundene Insekten Beseitigung von Zierpflanzen - 1.8 naturnahe Modellierung der Uferböschungen - 3.6 Pufferstreifen schaffen, Nährstoffeinträge vermindern - 2.15
