Erhebungsbogen

Projekt	Biotopkartierung Hamburg		Interne Nr.	92007
			DK5 DK5-GK	5826 5828
Handlungsbedarf	Nein		DK5 - Name	Moorburg-West
Bearbeitung	BEG	Kopie Ja	Biotop-Nr. alt	158 226
Räumliche Abbildung	Fläche		Kartierung	12.09.2015
Anzahl Abschnitte	1		Fläche / Länge [m²/m]	1192,5509
			Breite (lineare Abb.) [m]

Karte

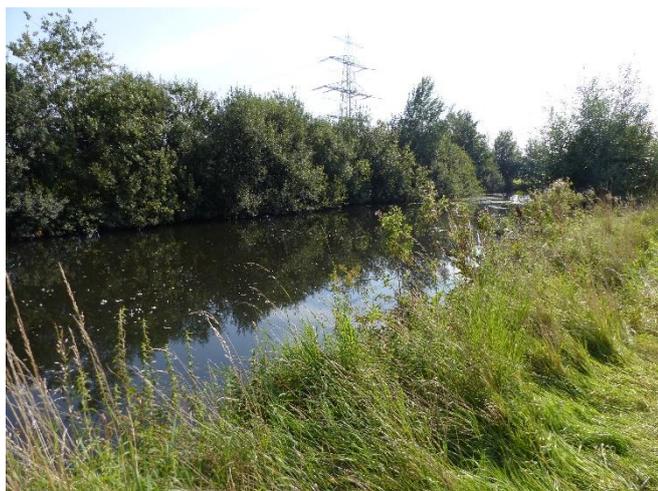
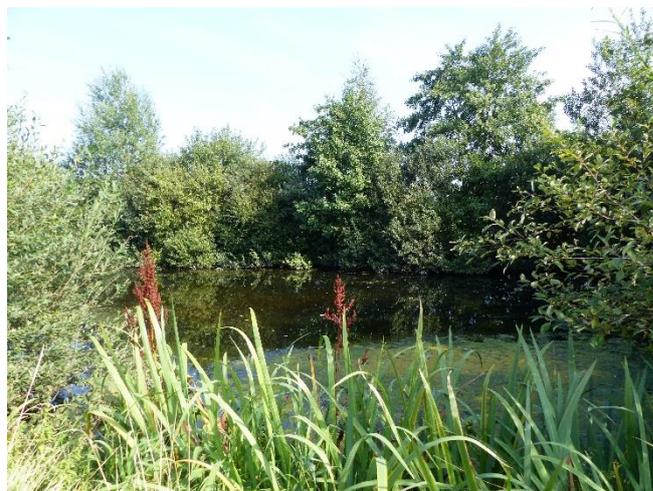
Fotodatei	5826_158_120915_1.JPG	Fotodatei	5826_158_120915_2.JPG
Bildbeschreibung	k.A.	Bildbeschreibung	k.A.
Aufnahmerichtung		Aufnahmerichtung

Beregnungsteich, eingezäunt, von allen Seiten dicht mit Gehölzen umgeben (Weiden, Birke, Erle und Brombeeren). Die Böschungen und Ufer scheinen steil zu sein, es ist nur ein sehr schmaler Saum mit Ufervegetation vorhanden, Grünalgenwatten, keine Schwimmblattvegetation, etwas Unterwasservegetation aus Tausendblatt und Wasserpest.

Merkmal	Wert
Gefährdung / Einflüsse	noch jung steile Böschungen
Wertgesichtspunkte	Entwicklungspotenzial artenreich bewachsen (Anpflanzung?) flache Uferbereiche
Bedeutung für Tiergruppe	Amphibien Insekten, allgemein
Ziele der Entwicklung Maßnahmen	Erhaltung Böschungen abflachen
