# Erhebungsbogen

<b>Projekt</b>	Biotopkartierung Hamburg	<b>Interne Nr.</b>	12374
		<b>DK5   DK5-GK</b>	<b>5826</b> 5828
<b>Handlungsbedarf</b>	Nein	<b>DK5 - Name</b>	Moorburg-West
<b>Bearbeitung</b>	SCÖ	<b>Biotop-Nr.   alt</b>	<b>168</b> 239
<b>Räumliche Abbildung</b>	Fläche	<b>Kartierung</b>	29.09.2006
<b>Anzahl Abschnitte</b>	1	<b>Fläche / Länge [m<sup>2</sup>/m]</b>	591,4135
		<b>Breite (lineare Abb.) [m]</b>

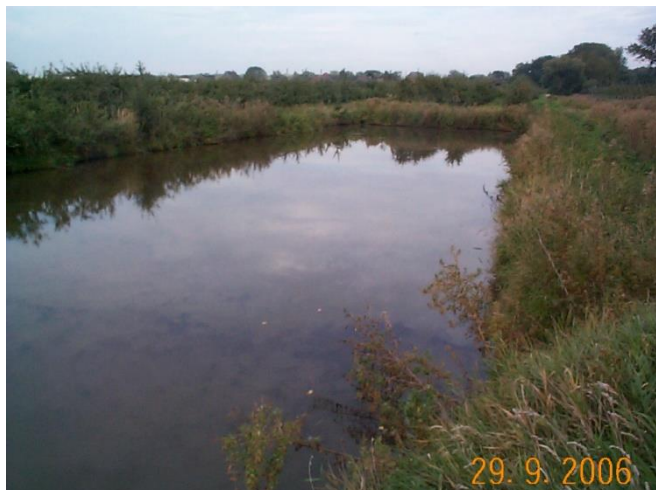
<b>Fotodatei</b>	5826_168_290906_1.JPG	<b>Fotodatei</b>	
<b>Bildbeschreibung</b>		<b>Bildbeschreibung</b>	
<b>Aufnahmerichtung</b>		<b>Aufnahmerichtung</b>

Beregnungsteich im Obstanbaugebiet mit senkrechten Böschungen. Artenarmer Böschungsbewuchs aus Knautgras und Brennessel, durchsetzt mit Kratzdistel und Weidenröschen. im Südwesten einige Sträucher. Keine Wasservegetation erkennbar.

Merkmal	Wert
<b>Auswertung</b>	
Gefährdung / Einflüsse	senkrechte Böschungen

Merkmal	Wert
Wertgesichtspunkte	Fischbesatz? Randeinflüsse (Düngung, Pestizide) Bedeutung für den Biotopverbund Entwicklungspotenzial
Ziele der Entwicklung Maßnahmen	Uferzonen verbessern ungenutzte Randstreifen einrichten Böschungen abflachen Wasserqualität verbessern
