# Erhebungsbogen

<b>Projekt</b>	Biotopkartierung Hamburg	<b>Interne Nr.</b>	12152
		<b>DK5   DK5-GK</b>	<b>5826</b> 5828
<b>Handlungsbedarf</b>	Nein	<b>DK5 - Name</b>	Moorburg-West
<b>Bearbeitung</b>	SCÖ	<b>Biotop-Nr.   alt</b>	<b>29</b> 49
<b>Räumliche Abbildung</b>	Fläche	<b>Kartierung</b>	14.09.2006
<b>Anzahl Abschnitte</b>	1	<b>Fläche / Länge [m<sup>2</sup>/m]</b>	12212,5542
		<b>Breite (lineare Abb.) [m]</b>

Moorburger Landscheide: Hauptwettern mit bis zu 10m Breite, mit sehr artenreichem und intensivem Wasserpflanzenbewuchs, stellenweise mit belastetem, grau gefärbtem Wasser. Die Uferböschungen sind auf 0,50 bis 2,00 m Breite gewässertypisch mit artenreichen Beständen von Stauden, Röhricht-, Seggen- und Feuchtwiesenarten bewachsen.

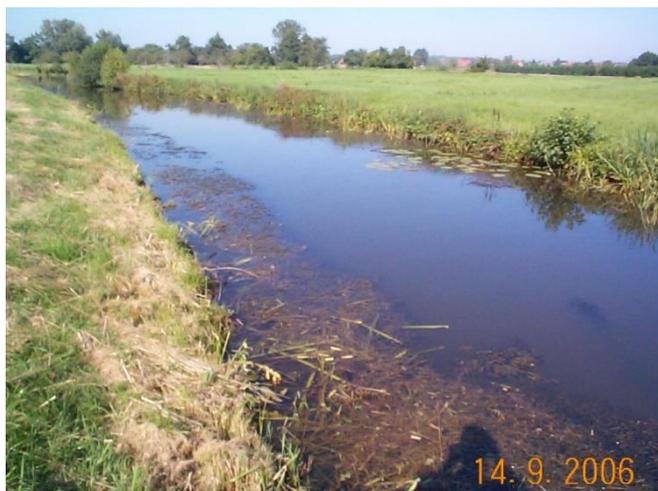
**Fotodatei** 5826\_29\_140906\_1.JPG

Der Wasserstand ist zum Kartierzeitpunkt ca. 0,60 m unter Gelände. Die böschungen sind im Nordosten steil und im Südwesten flach. Die Südwestböschung wurde vor kurzem gemäht.

Merkmal	Wert
Wertgesichtspunkte	Bedeutung für den Biotopverbund Naturnah entwickelter, artenreicher Bewuchs, Bedeutung als Laichgewässer für Fische, Amphibien und Libellen; Wuchsort zahlreicher gefährdeter Arten
zoologisch bedeutsame Strukturen	Gewässer
Bedeutung für Tiergruppe	Amphibien Fische Wassergebundene Insekten
Ziele der Entwicklung	extensive Pflege
Maßnahmen	Extensiv pflegen, nur abschnittsweise entkrauten
