# Erhebungsbogen

<b>Projekt</b>	Biotopkartierung Hamburg	<b>Interne Nr.</b>	92237
		<b>DK5   DK5-GK</b>	<b>5826</b> 5828
<b>Handlungsbedarf</b>	Nein	<b>DK5 - Name</b>	Moorburg-West
<b>Bearbeitung</b>	BEG	<b>Biotop-Nr.   alt</b>	<b>368</b> 163
	<b>Kopie</b> Ja	<b>Kartierung</b>	28.08.2015
<b>Räumliche Abbildung</b>	Linie	<b>Fläche / Länge [m<sup>2</sup>/m]</b>	593,773
<b>Anzahl Abschnitte</b>	3	<b>Breite (lineare Abb.) [m]</b>	4

## Bestandsbeschreibung

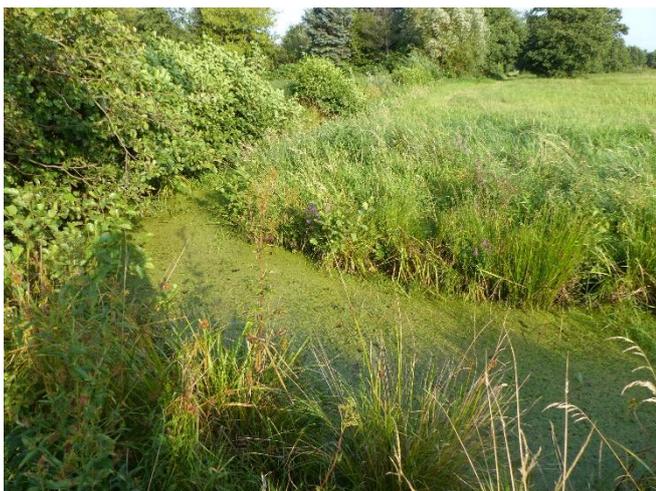
Breiter Wegerandgraben mit dauerhafter Wasserführung, stellenweise Schwimmdecke aus Wasserlinse; Teilbeschattung durch zurückgeschnittene Erlen, einige alte Kopfweiden sowie diverse Sträucher. Die Krautschicht besteht v. a. aus Rohrglanzgras, Wasserschwaden, Flatterbinse und ist artenreich durchsetzt.

Merkmal	Wert
<b>Auswertung</b>	
Wertgesichtspunkte	Bedeutung für den Biotopverbund
zoologisch bedeutsame Strukturen	Kleingewässer
Bedeutung für Tiergruppe	Amphibien
Ziele der Entwicklung	Erhalt eines offenen Gewässers
Maßnahmen	Extensive Pflege; hohen Grundwasserstand langfristig sichern; Böschungen stellenweise abflachen
