# Erhebungsbogen

<b>Projekt</b>	Biotopkartierung Hamburg	<b>Interne Nr.</b>	12422
		<b>DK5   DK5-GK</b>	<b>5826</b> 5828
<b>Handlungsbedarf</b>	Nein	<b>DK5 - Name</b>	Moorburg-West
<b>Bearbeitung</b>	SCÖ	<b>Biotop-Nr.   alt</b>	<b>380</b> 223
<b>Räumliche Abbildung</b>	Linie	<b>Kartierung</b>	21.09.2006
<b>Anzahl Abschnitte</b>	2	<b>Fläche / Länge [m<sup>2</sup>/m]</b>	581,276
		<b>Breite (lineare Abb.) [m]</b>	4

## Bestandsbeschreibung

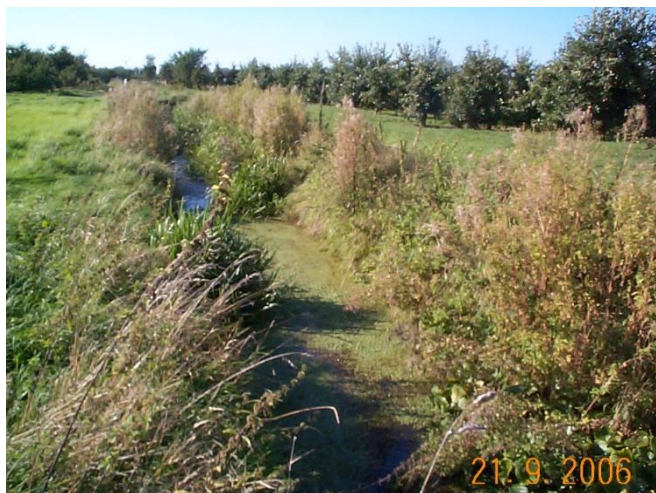
<b>Fotodatei</b>	5826_380_210906_1.JPG	<b>Fotodatei</b>	
<b>Bildbeschreibung</b>		<b>Bildbeschreibung</b>	
<b>Aufnahmerichtung</b>		<b>Aufnahmerichtung</b>

Stark eingeschnittene Entwässerungsgräben im Obstanbaugebiet mit steilen, ca. 1,0-1,3 m hohen Böschungen. Der Vegetationsbestand ist im Westen relativ artenarm und von Wasserschwaden dominiert. Die Wasserfläche ist vollständig von Wasserlinse bedeckt. Im Osten ist der Bewuchs artenreicher und es kommen auch Sumpfcalla und Scheinzypersegge vor. Im Wasser finden sich dort Wasserstern und Wasserpest.

Merkmal	Wert
Wertgesichtspunkte	Abschnittsweise Beweidung der Böschung durch Pferde steile Böschungen Bedeutung für den Biotopverbund Vorkommen seltener Pflanzen Entwicklungspotenzial
Bedeutung für Tiergruppe	Amphibien
Ziele der Entwicklung	Erhaltung
Maßnahmen	Pferdeweide besser einzäunen Randstreifen ohne Nutzung einrichten Böschungen abflachen
