Erhebungsbogen

Projekt	Biotopkartierung Hamburg		Interne Nr.	12439	
			DK5 DK5-GK	5826	5828
Handlungsbedarf	Ja		DK5 - Name	Moorburg-West	
Bearbeitung	SCÖ	Kopie	Biotop-Nr. alt	381	225
Räumliche Abbildung	Linie	Nein	Kartierung	22.09.2006	
Anzahl Abschnitte	2		Fläche / Länge [m²/m]	607,688	
			Breite (lineare Abb.) [m]	3

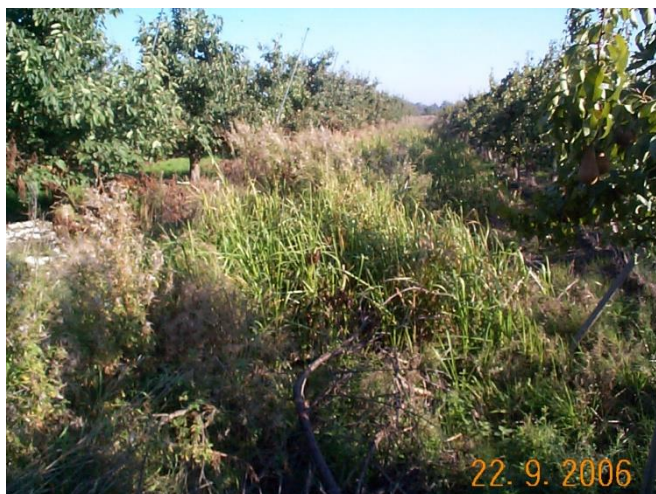
Fotodatei	5826_381_220906_1.JPG	Fotodatei	
Bildbeschreibung		Bildbeschreibung	
Aufnahmerichtung		Aufnahmerichtung

Meist nicht mehr benötigte Entwässerungsgräben im Obstanbaugebiet, die z. T. mit Astwerk verfüllt werden. Die Vegetation wird von Wasserschwadern, durchsetzt mit zottigem Weidenröschen, geprägt. Von Sommer bis Herbst sind die Gräben vermutlich trocken.

Merkmal	Wert
Auswertung	
Gefährdung / Einflüsse	Verlandung

Merkmal	Wert
Wertgesichtspunkte	Verfüllung Randeinflüsse (Dünger, Pestizide) Bedeutung für den Biotopverbund Entwicklungspotenzial
Ziele der Entwicklung Maßnahmen	Erhaltung Frühere Nutzung / Pflege wieder aufnehmen - 4.19 Verfüllungen entfernen extensive Unterhaltung des Grabens ungenutzten Randstreifen einrichten
