Erhebungsbogen

Projekt	Biotopkartierung Hamburg	Interne Nr.	12316
		DK5 DK5-GK	5826 5828
Handlungsbedarf	Nein	DK5 - Name	Moorburg-West
Bearbeitung	SCÖ	Biotop-Nr. alt	58 89
Räumliche Abbildung	Fläche	Kartierung	11.09.2006
Anzahl Abschnitte	1	Fläche / Länge [m²/m]	2301,5982
		Breite (lineare Abb.) [m]

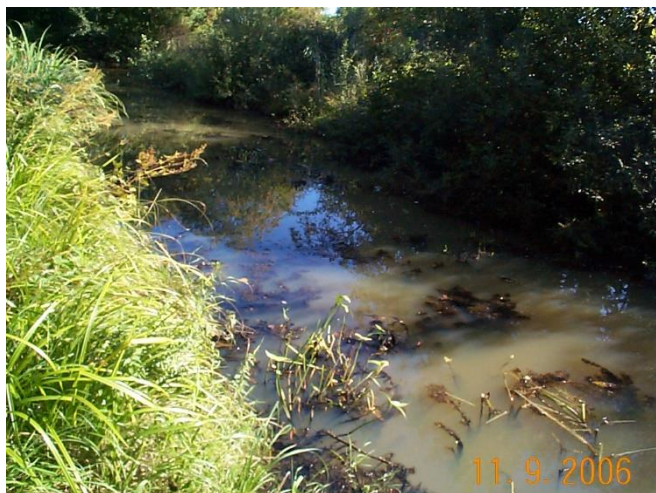
Fotodatei	5826_58_110906_1.JPG	Fotodatei	
Bildbeschreibung	k.A.	Bildbeschreibung	
Aufnahmerichtung		Aufnahmerichtung

Stark nährstoffbelasteter Hauptgraben, der im Süden in eine Parkanlage und den Neubaubereich von Neuwiedenthal übergeht. Dort wurde er zu einem Teich aufgeweitet und ist extrem durch (vermutlich gefütterte) Enten belastet. Das Ostufer ist stark von Gehölzen überwachsen, die gepflanzt wurden. Entlang des Westufers bildet ein angelegter Stichweg mit einer anschließenden Gehölzpflanzung eine schmale, nur wenig gepflegte Grünanlage. Der Graben wird offenbar nur extensiv gepflegt.

Merkmal	Wert
Gefährdung / Einflüsse	Hohe Nährstoffbelastung durch gefütterte Wasservögel und Oberflächenwasser aus dem Siedlungsbereich
Wertgesichtspunkte	Bedeutung für den Biotopverbund Intensiver Bewuchs aus Wasserpflanzen; Struktureichtum durch ungestutzte Ufergehölze; Fischreichtum durch Nährstoffe und Bewuchs
Bedeutung für Tiergruppe	Fische
Ziele der Entwicklung	Verbesserung der Wasserqualität
Maßnahmen	Dichten Bestand von Wasserpflanzen erhalten, um eine Wasserklärung zu ermöglichen; nach Möglichkeit Wasserqualität des zulaufenden Wassers verbessern.
