Erhebungsbogen

Projekt	Biotopkorridor Moorburg	Interne Nr.	110901
		DK5 DK5-GK	5828
Handlungsbedarf	Nein	DK5 - Name	Hohenwisch
Bearbeitung	RIN	Biotop-Nr. alt	458
Räumliche Abbildung	Linie	Kartierung	28.06.2018
Anzahl Abschnitte	5	Fläche / Länge [m²/m]	1066,54
		Breite (lineare Abb.) [m]	2

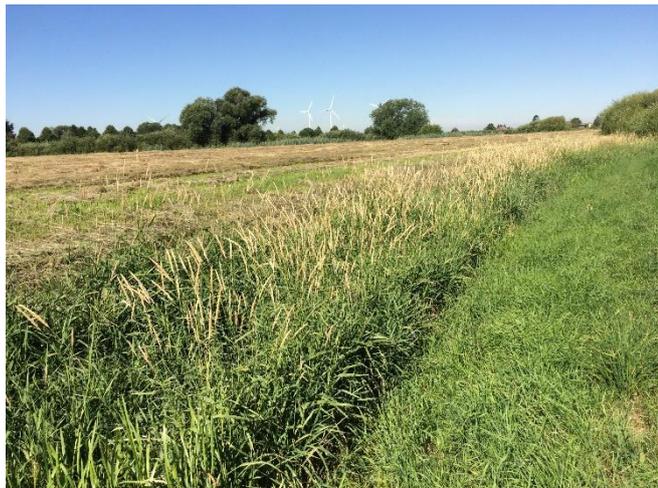
Fotodatei	5828_458_280618_1.JPG	Fotodatei	
Bildbeschreibung	k.A.	Bildbeschreibung	
Aufnahmerichtung		Aufnahmerichtung

Verlandete, zum Kartierzeitpunkt trockene Gräben. Der nördliche, ca. 3 m breite Graben ist aus einem früheren Priel hervorgegangen und ist im Gelände durch einen schmalen Röhrichtstreifen aus Rohrglanzgras und Wasserschwaden gekennzeichnet. An einer Stelle hat sich ein schmales Gebüsch aus Purpur-Weide ausgebildet. Bei den drei südlichen Gräben fehlt der Röhrichtstreifen, weil die Gräben nur 1 bis 2 m breit sind und die Grabenränder in die Mahd des angrenzenden Grünlands regelmäßig mit einbezogen wird.
