Erhebungsbogen

| Projekt | Biotopkartierung Hamburg | Interne Nr. | 123312 |
| Handlungsbedarf | Nein | DK5 - Name | Finkenwerder-Ost |

Flache, grabenartige Regenrückhalteteiche mit keiner submerser Vegetation. Das Wasser im Abschnitt 1 ist am Überlauf im Westen eingetrübt, ansonsten klar, riecht aber brackig.
Die Ufer sind relativ steil und haben nur einen schmalen Ufersaum. Im Abschnitt 2 erfolgt eine Mahd des breiteren östlichen Uferstreifens.

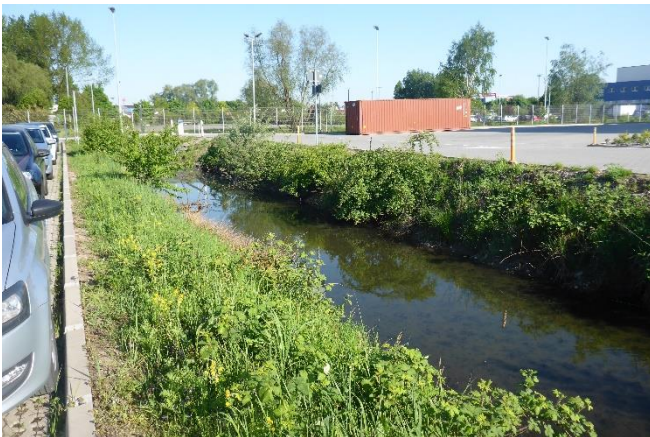
| Fotodatei | 5830_82_090518_13.JPG | Fotodatei | 5830_82_090518_14.JPG |

| Bildbeschreibung | Abschnitt 1 | Bildbeschreibung | k.A. |

| Merkmal | Wert |
|---|---|
| Maßnahmen | 1.3 - Extensive Nutzung / Pflege |

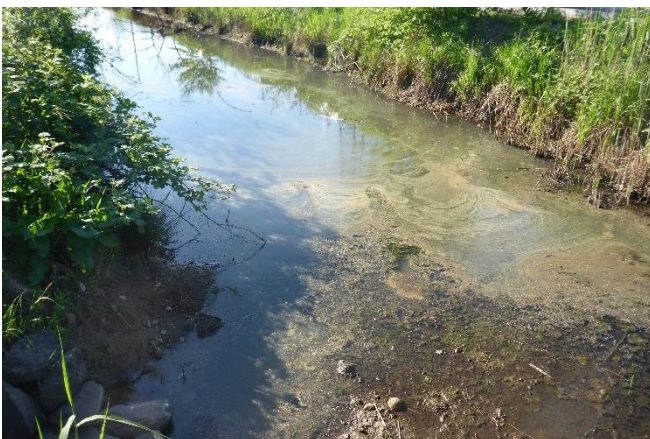
| Fotodatei | 5830_82_090518_11.JPG | Fotodatei | 5830_82_090518_12.JPG |

| Bildbeschreibung | Abschnitt 1. westlicher Auslaufbereich | Bildbeschreibung | Baschnitt 2 von der östlichen Seite, durch den Zaun aufgenommen |
