# Erhebungsbogen

<b>Projekt</b>	Biotopkartierung Hamburg	<b>Interne Nr.</b>	137728
		<b>DK5   DK5-GK</b>	<b>5836</b> 5838
		<b>DK5 - Name</b>	Volkspark
<b>Handlungsbedarf</b>	Nein	<b>Biotop-Nr.   alt</b>	<b>20</b> 15
<b>Bearbeitung</b>	BOI	<b>Kartierung</b>	28.06.2019
<b>Räumliche Abbildung</b>	Fläche	<b>Fläche / Länge [m<sup>2</sup>/m]</b>	2426,0815
<b>Anzahl Abschnitte</b>	1	<b>Breite (lineare Abb.) [m]</b>

1	TF	Typ	HF	F.Anteil
2	BTYP	Biotoptyp		- gesetzl. Grundl.
3	Zusatz	Zusatz zum Biotoptypen		
4	LRT	Lebensraumtyp		
1	1		Ja	100 %
2	SER	Naturnahes, nährstoffreiches Regenrückhaltebecken (2018)		§ 30 (2) 1.2

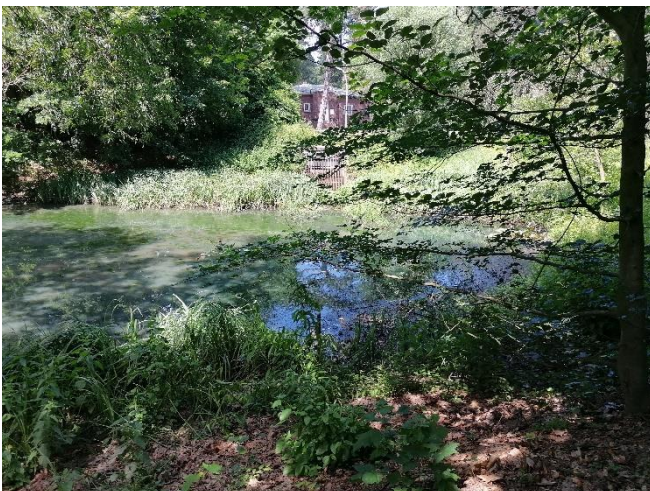
Wasserführendes Rückhaltebecken mit steilen Uferböschungen, die größtenteils mit Gehölzen (Ahorn, Buche, Eiche) und zum Teil dichten Brombeergebüschen bewachsen sind. Am Ufer konnte sich stellenweise typische Feuchtvegetation z. B. aus ursprünglich vermutlich gepflanzten Schwertlilien, Rohrkolben, teichsimse und Sumpfschilf etablieren. Stellenweise wachsen vermehrt Brennnessel und Giersch am Ufer.

<b>Fotodatei</b>	5836_20_280619_1.JPG	<b>Fotodatei</b>	5836_20_280619_2.JPG
<b>Bildbeschreibung</b>	k.A.	<b>Bildbeschreibung</b>	k.A.
<b>Aufnahmerichtung</b>		<b>Aufnahmerichtung</b>

Merkmal	Wert
<b>Auswertung</b>	
Gefährdung/ Einflüsse	steile Uferböschungen, zum Teil Mahd der Uferböschungen
Wertgesichtspunkte	Reich an Kleinstrukturen
	Ökologisch positive Entwicklungstendenz zu naturnahem Gewässer
zoologisch bedeutsame Strukturen	Kleingewässer
Bedeutung für Tiergruppe	Fische
	Wassergebundene Insekten
	Wasservögel
Maßnahmen	Abflachen der Uferböschungen
	Naturnahe Uferzone herstellen
	Entw. zu standortgerechter Feucht- bzw. Ufervegetation fördern
