Erhebungsbogen

Projekt	Naturschutzgroßprojekt	Interne Nr.	111927
		DK5 DK5-GK	5836
Handlungsbedarf	Nein	DK5 - Name	Volkspark
Bearbeitung	HEE	Biotop-Nr. alt	340
Räumliche Abbildung	Fläche	Kartierung	30.07.2018
Anzahl Abschnitte	1	Fläche / Länge [m²/m]	2328,7821
		Breite (lineare Abb.) [m]

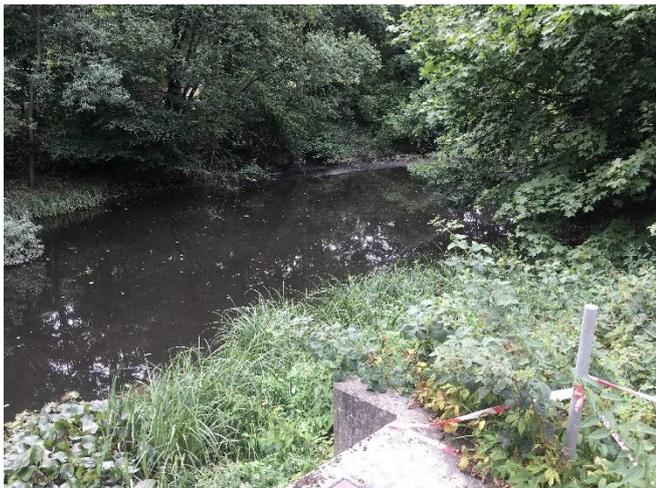
Fotodatei 5836_340_300718_1.JPG
Bildbeschreibung k.A.
Aufnahmerichtung

Wasserführendes Rückhaltebecken im Volkspark, jedoch zum Zeitpunkt der Kartierung mit niedrigem Wasserstand von etwa 30 cm aufgrund der Trockenheit in diesem Jahr. Die Ufer sind vergleichsweise steil (vor allem in Richtung Straße). Die Uferbereiche sind fast geschlossen mit Gehölzen wie Ahorn und Buche bewachsen. Nach Nordosten zur benachbarten Grünfläche ist der Bestand offener, da hier die Gehölze zurückgeschnitten wurden. In diesem Bereich steht viel Brombeere und Brennnessel. In Richtung Ablauf weist das Gewässer Verlandungstendenzen auf. Der Boden ist schlammig mit organischer Auflage von Laubstreu sowie Totholzästen. Neben kleineren Verschmutzungen liegt auch ein Autoreifen im Becken. Im Ufer- und Verlandungsbereich sind inselartig Seggenriede und Röhrichte aus verschiedenen Feuchte- und Nässezeigern entwickelt, die sehr wahrscheinlich auf Anpflanzungen zurückzuführen sind und sich ausgebreitet haben. Am Zulauf kommen vereinzelt Wasserlinsen vor. Die Seerose ist vermutlich ebenfalls angesalbt. Diese Vegetationsstrukturen lassen eine naturnahe Ausprägung des Rückhaltebeckens erkennen.
