Erhebungsbogen

Projekt	Biotopkartierung Hamburg	Interne Nr.	102967
		DK5 DK5-GK	5838 5840
Handlungsbedarf	Nein	DK5 - Name	Lurup-Ost
Bearbeitung	WALJ	Biotop-Nr. alt	33 59
Räumliche Abbildung	Fläche	Kartierung	13.10.2016
Anzahl Abschnitte	1	Fläche / Länge [m²/m]	11762,292
		Breite (lineare Abb.) [m]

Großes, umzäuntes Regenrückhaltebecken mit Grabenzulauf des Fangdiekgraben. Umrahmt wird das Gewässer von Kleingärten und Industrie. Die Ufer sind kurz und steil angelegt, aber größtenteils ohne technische Verbauung. Durch das steile Uferprofil ist die Verlandungszone sehr kurz und der schmale Gewässersaum ist hauptsächlich mit Gehölzen wie Weiden bestanden. Es findet sich typische Gewässerrandvegetation mit Schwarz-Erle, Grau-Weide, Bruch-Weide, und Schlank-Segge sowie vereinzelt Schmalblättriger Rohrkolben in der Krautschicht. Der strukturreiche Saum geht dann schnell in untypische Vegetation über mit Schwarzem Holunder, Winter-Linde, Feld-Ahorn, Europäische Lärche und Silber-Pappel. Einige dieser Bäume sind sicherlich gepflanzt. Ein breiter Spazierweg führt am Gewässer lang und eine Bank bietet einen guten Blick auf das Gewässer sowie eine zentrale Insel, die durchgängig mit Gehölzen

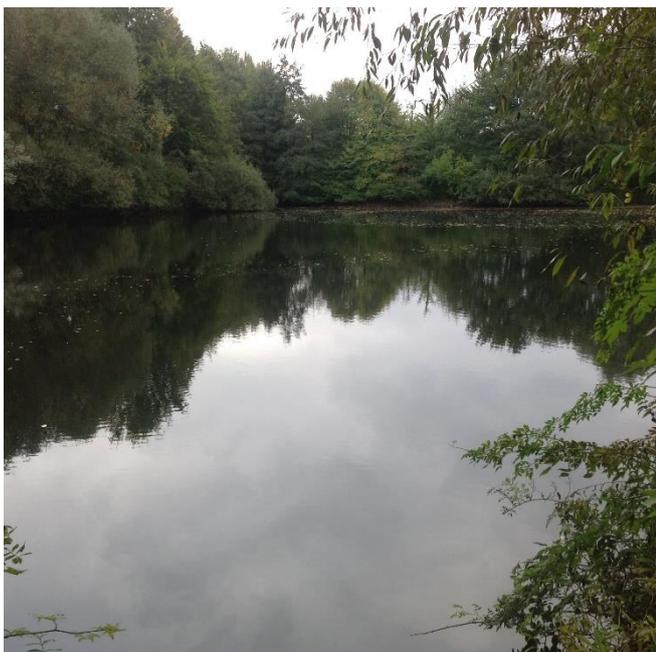
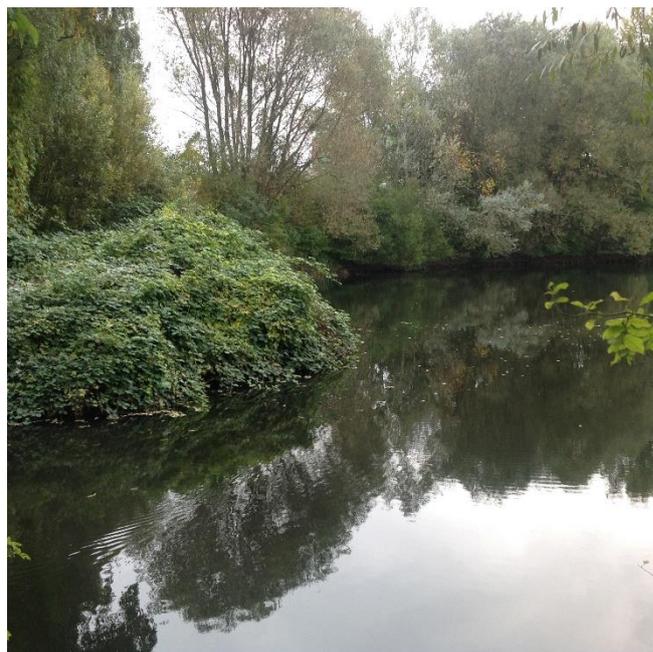
Fotodatei	5838_33_131016_1.JPG	Fotodatei	5838_33_131016_2.JPG
Bildbeschreibung	k.A.	Bildbeschreibung	k.A.
Aufnahmerichtung		Aufnahmerichtung

Merkmal	Wert
Gefährdung / Einflüsse	Entenfütterung, Ufervertritt, vereinzelt Müllablagerung Wasserstandsschwankungen
Wertgesichtspunkte	Reich an Kleinstrukturen Wertvoller Feuchtbiotop
Bedeutung für Tiergruppe	Wichtige ökologische Ausgleichsfläche Amphibien
Maßnahmen	Wassergebundene Insekten Erhalt des Biotops in der gegenwärtigen Ausprägung - 1.4 Natürliche Entwicklung (Sukzession) zulassen
