# Erhebungsbogen

| <b>Projekt</b> | Biotopkartierung Hamburg | <b>Interne Nr.</b> | 102969 |

| 1 | TF | Typ | HF | F.Anteil |
|---|---|--|---|---|
| 2 | SER | Naturnahes, nährstoffreiches Regenrückhaltebecken (2000) | | |

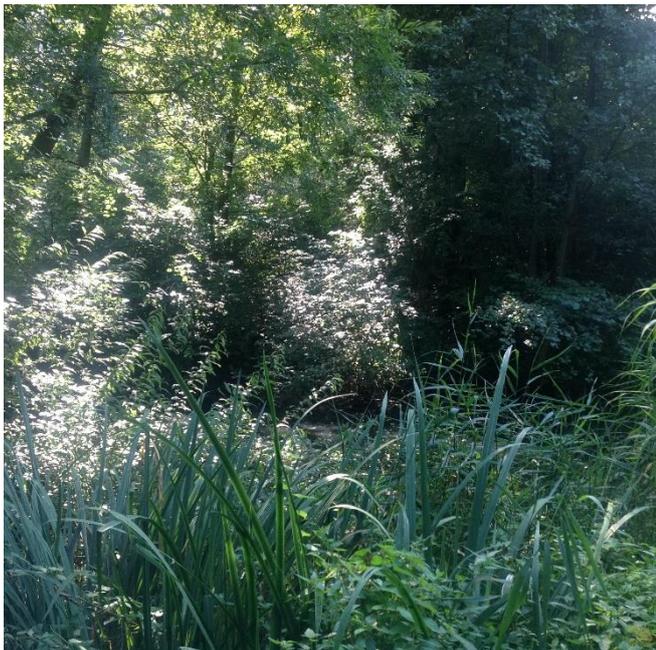
| <b>Fotodatei</b> | 5838_482_240816_1.JPG | <b>Fotodatei</b> | 5838_482_240816_2.JPG |

Flacher, naturnaher, eutropher Teich innerhalb eines Waldstückes mit breiten Verlandungsbereichen und schwankenden Wasserständen. Im Westen ist das Ufer geprägt durch Ufergehölze, die zum umgebenden Wald gehören. Im Osten hat sich die Wasserfläche im Vergleich zur Vorkartierung durch Verlandungsprozesse leicht verkleinert. Durch diese flachen Zonen gibt es Bereiche mit Schilf, Blut-Weiderich und Gelber Schwertlilie. Weitere Feuchtezeiger sind Wasserminze, Gewöhnlicher Gilbweiderich und die Baumarten Schwarz-Erle und Grau-Weide. Die Präsenz eines kleinen Individuums der Weißen Seerose reicht nach Einschätzung des Kartierers nicht aus um das Gewässer als Lebensraumtyp 3150 einzustufen, zumal das Exemplar mit einer hohen Wahrscheinlichkeit angesalbt wurde. Wasserlinsen und submerse Vegetation wurden darüber hinaus nicht gefunden.

| Merkmal | Wert |
|---|---|
| Gefährdung / Einflüsse | Vermüllungen |

| Merkmal | Wert |
|--|---|
| Maßnahmen | Beseitigung von Müll / Gartenabfällen - 1.11<br>Natürliche Entwicklung (Sukzession) zulassen<br>Erhaltung des Gewässer - 2.23 |
