Erhebungsbogen

Projekt	Biotopkartierung Hamburg	Interne Nr.	106634
		DK5 DK5-GK	6018
Handlungsbedarf	Nein	DK5 - Name	Im Stuck
Bearbeitung	BRA	Biotop-Nr. alt	115
Räumliche Abbildung	Fläche	Kartierung	27.07.2016
Anzahl Abschnitte	1	Fläche / Länge [m²/m]	2338,6378
		Breite (lineare Abb.) [m]

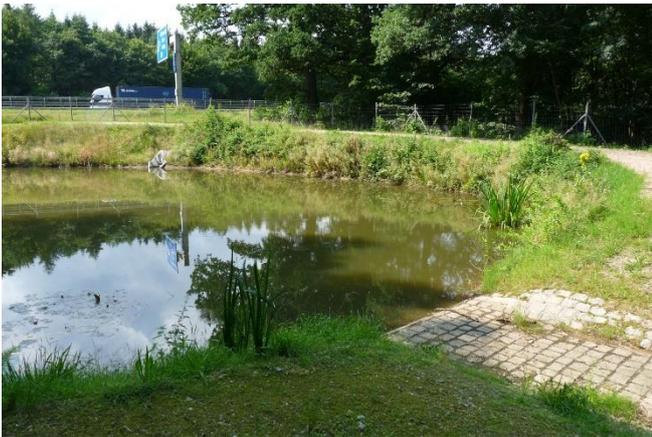
Fotodatei 6018_115_270716_1.JPG

Regen-Rückhaltebecken an der Autobahn, vollständig eingezäunt, nicht begehbar. Die Kartierung erfolgt durch den Zaun hindurch. Das Gewässer ist von einer gleichmäßig, etwa 1,50 m hohen, verhältnismäßig steilen Böschung eingefasst, die kaum gewässertypische Vegetation aufweist, i.d.R. grünlandartig bewachsen ist. Am Gewässer selber gibt es kleinere Bestände von Iris und an vier Stellen kleinere Pflanzungen von Weißer Seerose. Das Wasser ist mäßig getrübt, mit Sichttiefen um 20 cm, leicht bräunlich, ohne erkennbare, weitere submerse Vegetation. Das untere Ufer ist nur mäßig steil geneigt und zeigt an, dass gegenwärtig ein verhältnismäßig hoher Wasserstand vorhanden ist, etwa 10 bis 20 cm unter Maximum. Zahlreiche Wasserbewegungen zeigen an, dass das Gewässer vermutlich mit Fischen besetzt ist, als Laichgewässer für Amphibien vermutlich von untergeordneter Bedeutung und aufgrund fehlender submerser Vegetation und hoher Nährstoffeinträge auch nicht dem FFH-Lebensraumtyp 3510 entspricht. Das Gewässer ist umgeben von einem Wirtschaftsweg und einem Wildzaun. Insgesamt nur mäßig strukturreich, eventuell als Lebensraum für Libellen geeignet, die allerdings im Gebiet ebenfalls nicht häufig zu beobachten sind, so dass davon ausgegangen wird, dass die Biozönose stark von dem Fischbestand bestimmt wird. Das Gewässer hat einen gemauerten Überlauf zu dem östlich anschließenden Sumpf und Versickerungsbereich, der im Nachbarbiotop beschrieben wird.

Merkmal	Wert
Gefährdung / Einflüsse	Deutlich beeinträchtigt vermutlich durch recht schadstoffbelastetes Oberflächenwasser von der angrenzenden Autobahn her, Fischbesatz.
Wertgesichtspunkte	Dauerhaft wasserführendes Kleingewässer, eventuell als Amphibien-Laichgewässer geeignet (im Umfeld sind bisher keine Amphibien erkennbar).
Maßnahmen	Wenn möglich, Gewässer-Vegetation entwickeln, die auch dazu geeignet sein könnte, die Eignung als Amphibien-Laichgewässer zu verbessern.
