# Erhebungsbogen

<b>Projekt</b>	Biotopkartierung Hamburg		<b>Interne Nr.</b>	16654	
			<b>DK5   DK5-GK</b>	<b>6024</b>	6026
<b>Handlungsbedarf</b>	Nein		<b>DK5 - Name</b>	Bostelbek	
<b>Bearbeitung</b>	NET	<b>Kopie</b>	Nein	<b>Biotop-Nr.   alt</b>	<b>274</b> 73
<b>Räumliche Abbildung</b>	Linie		<b>Kartierung</b>	18.07.2000	
<b>Anzahl Abschnitte</b>	1		<b>Fläche / Länge [m<sup>2</sup>/m]</b>	831,12	
			<b>Breite (lineare Abb.) [m]</b>	4

## Bestandsbeschreibung

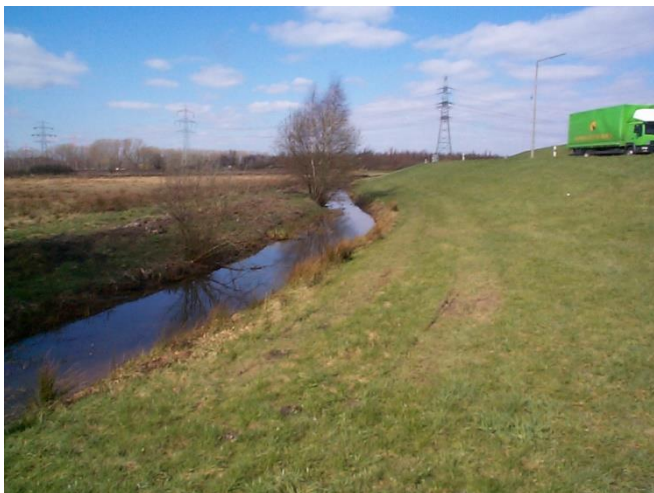
**Fotodatei** 6024\_274\_180700\_1.JPG

Östlicher Abschnitt der Moorburger Landschaft, die in den Abzugsgraben Harburg übergeht. Es handelt sich um eine 4 m breite Wette mit dichtem Bewuchs von Wasserpest. Auf der Oberfläche etwas Laichkraut und Wasserlinsen. Vereinzelt kommen Echte Brunnenkresse, Sumpf-Vergißmeinnicht und Wasser-Sumpfkresse vor. Am Nordufer wächst Zottiges Weidenröschen, Glatthafer und Pestwurz. Am Südufer gibt es einen nahtlosen Übergang zu den angrenzenden Flächen. Im Wasser große Mengen an Algenwatten. Es wurden drei Teichrallen mit Jungen beobachtet.

Merkmal	Wert
Gefährdung / Einflüsse	Keine
Wertgesichtspunkte	Charakteristisch ausgeprägter naturnaher Biotop
Maßnahmen	Möglichst zurückhaltende Unterhaltung
Schutzvorschlag	LSG - Landschaftsschutzgebiet
