Erhebungsbogen

Projekt	Biotopkartierung Hamburg	Interne Nr.	106676
		DK5 DK5-GK	6024
Handlungsbedarf	Nein	DK5 - Name	Bostelbek
Bearbeitung	BRA	Biotop-Nr. alt	366
Räumliche Abbildung	Fläche	Kartierung	30.08.2016
Anzahl Abschnitte	1	Fläche / Länge [m²/m]	2542,0972
		Breite (lineare Abb.) [m]

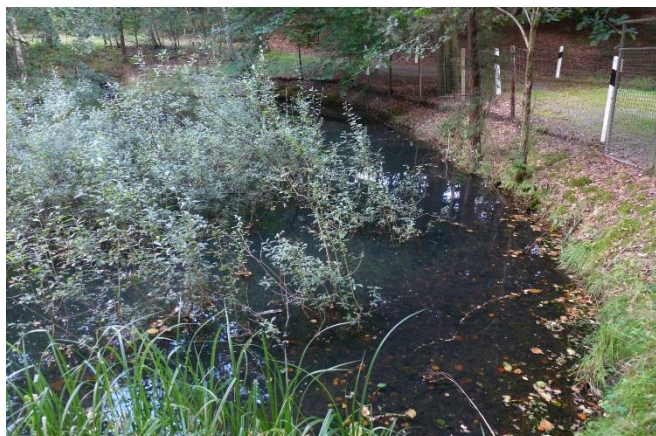
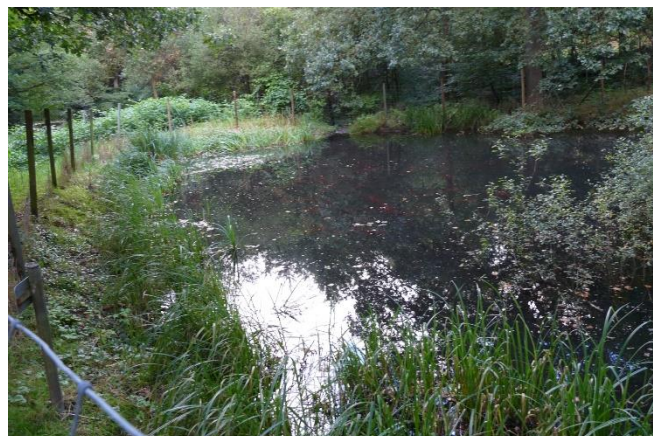
Fotodatei	6024_366_300816_1.JPG	Fotodatei	6024_366_300816_2.JPG
Bildbeschreibung		Bildbeschreibung	
Aufnahmerichtung		Aufnahmerichtung

Offenbar dauerhaft wasserführendes Regen-Rückhaltebecken, mit Flurabständen von nur etwa 30 bis 50 cm, die Böschungen sind z.T. grünlandartig genutzt. In Teilen aber auch mit etwa 1 m breiten Großseggenriedern, v.a. im belichteten westlichen Teil. Teilweise überschattet durch benachbart wachsende Eichen und Buchen. Mit etwas gräulich bis rötlich getrüberter Wasserqualität, Sichttiefen um 20 bis 30 cm und mit Ausnahme eines kleinen Bestandes von Schwimmendem Laichkraut ohne erkennbare Wasserpflanzenvegetation.

Merkmal	Wert
Gefährdung / Einflüsse	Offenbar deutlich beeinträchtigte Wasserqualität durch das eingespülte Oberflächenwasser.
Wertgesichtspunkte	Dauerhafte Wasserfläche mit Eignung als Amphibien-Lebensraum (der Hauptteil der Amphibien im Gebiet wurde jedoch beim benachbarten Gewässer beobachtet).
zoologisch bedeutsame Strukturen	Kleingewässer, wasserführende Gräben
Bedeutung für Tiergruppe	Amphibien
Maßnahmen	Eine Verbesserung der Wasserqualität ist vermutlich unter den gegebenen Bedingungen nicht möglich, Wasserpflanzenbestände sollten bei Unterhaltungsmaßnahmen gezielt erhalten werden.
