Erhebungsbogen

Projekt	Biotopkartierung Hamburg	Interne Nr.	16774
		DK5 DK5-GK	6026 6028
Handlungsbedarf	Nein	DK5 - Name	Moorburg-Mitte
Bearbeitung	BEG	Biotop-Nr. alt	16 32
Räumliche Abbildung	Fläche	Kartierung	08.08.2010
Anzahl Abschnitte	1	Fläche / Länge [m²/m]	18949,3199
		Breite (lineare Abb.) [m]

1	TF	Typ	HF	F.Anteil
2	BTYP	Biotoptyp	- gesetzl. Grundl.	
3	Zusatz	Zusatz zum Biotoptypen		
4	LRT	Lebensraumtyp		
1	1		Ja	100 %
2	SER	Naturnahes, nährstoffreiches Regenrückhaltebecken (2000)

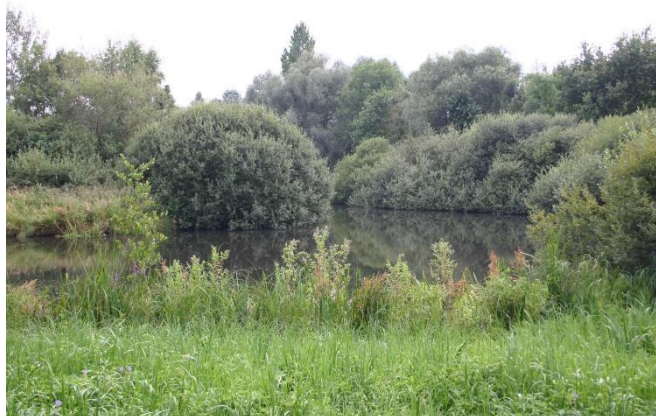
Fotodatei 6026_16_080810_1.JPG
Bildbeschreibung Rückhaltebecken: Weidengebüsch, naturnaher Uferbereich

Aufnahmerichtung Osten

Merkmal	Wert
Gefährdung / Einflüsse	Schlechte Wasserqualität durch zulaufendes Wasser aus den Wettern und von der benachbarten Autobahn, Störungen durch Freizeitnutzungen auf fast allen Ufern, potentiell große Wasserstandsschwankungen.
Maßnahmen	Ein Teil der Ufer vom Zutritt und der Freizeitnutzung möglichst ausgrenzen, möglichst gute Wasserqualität anstreben; evtl. Vorklärung in Röhrichtflächen.

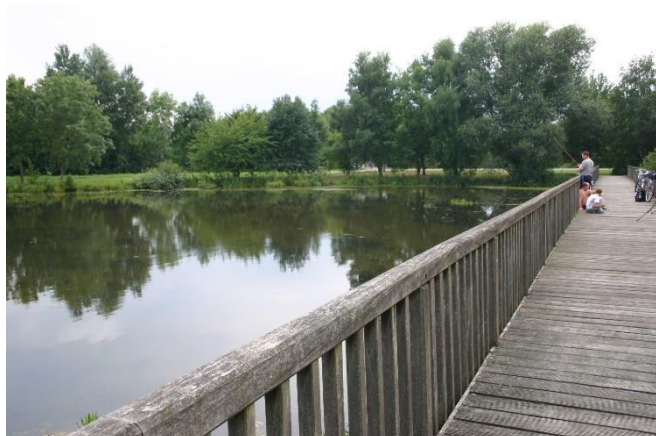
Fotodatei 6026_16_080810_3.JPG
Bildbeschreibung Rückhaltebecken: Freizeitnutzung, Wassertrübung

Ein Tauchbalken mit darüberführendem Steg unterteilt das Gewässer. Von den Ufern und vom Steg wird das Gewässer zum Angeln genutzt. An den Ufern wird gelagert und Müll abgeladen.

Aufnahmerichtung Südsüdost
