# Erhebungsbogen

<b>Projekt</b>	Biotopkartierung Hamburg	<b>Interne Nr.</b>	16961
		<b>DK5   DK5-GK</b>	<b>6026</b> 6028
<b>Handlungsbedarf</b>	Nein	<b>DK5 - Name</b>	Moorburg-Mitte
<b>Bearbeitung</b>	BRA	<b>Biotop-Nr.   alt</b>	<b>19</b> 35
<b>Räumliche Abbildung</b>	Fläche	<b>Kartierung</b>	30.09.2002
<b>Anzahl Abschnitte</b>	1	<b>Fläche / Länge [m²/m]</b>	1409,7828
		<b>Breite (lineare Abb.) [m]</b>

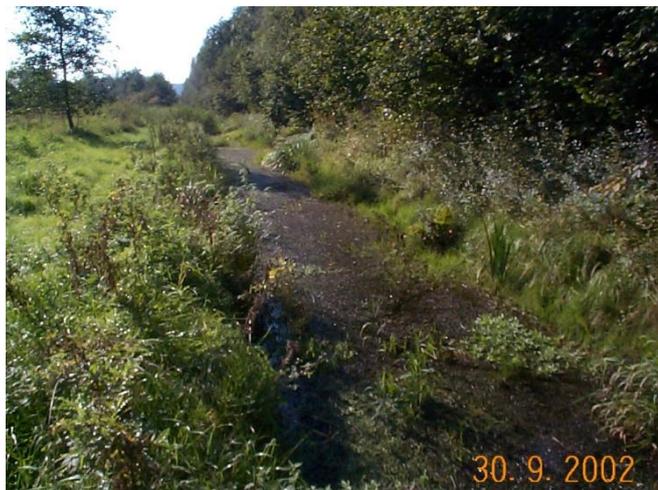
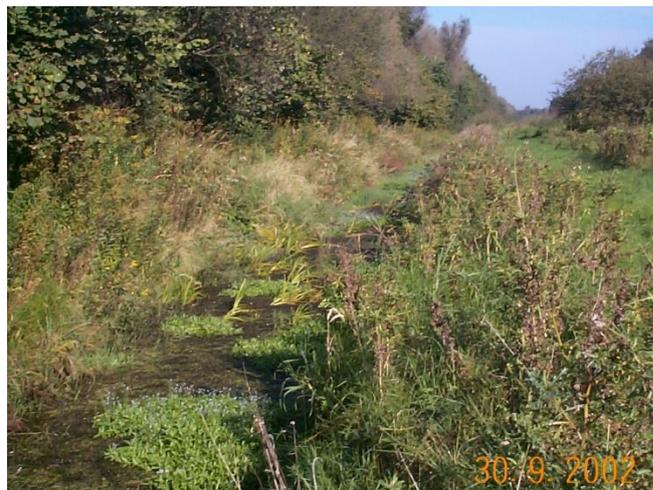
<b>Fotodatei</b>	6026_19_300902_1.JPG	<b>Fotodatei</b>	6026_19_300902_2.JPG
<b>Bildbeschreibung</b>		<b>Bildbeschreibung</b>	
<b>Aufnahmerichtung</b>		<b>Aufnahmerichtung</b>

Ca. 0,5 m unter Flur auf ca. 2 bis 2,5 m Breite wasserführender, intensiv von Wasserpflanzen bewachsener Autobahnrandgraben. Auf der Westseite mit Anschluß an die steile Autobahnböschung. Auf der Ostseite mit selten gemähter, relativ steiler Regelprofilböschung, die im oberen Teil v.a. von ruderalen Staudenfluren mit hohen Anteilen von Brennessel und Kratzdiestel eingenommen wird. Die Wasserfläche selbst ist derzeit vollständig überwachsen von Sumpfvergissmeinnicht, einem großen Bestand aus Kanadischer Wasserpest und örtlich auch Schwimmdecken aus Wasserlinse. Der Bewuchs ist insgesamt relativ artenreich, das Gewässer wird vermutlich als Laichgewässer von Amphibien genutzt, zeitweilig vermutlich aber auch intensiver unterhalten. Das Wasser ist derzeit klar, nur leicht bräunlich getrübt. Die Sohle ist örtlich im Bereich von Einlässen befestigt und bis zu 0,5 m tief.

Merkmal	Wert
<b>Auswertung</b>	
Gefährdung / Einflüsse	Vermutlich Eintrag von belastetem Abwasser der benachbarten Autobahn, eventuell auch salzhaltige Abwässer, kurzzeitig sich stark ändernder Wasserchemismus, vermutlich Gefährdung empfindlicherer Pflanzen und Tierarten.
Wertgesichtspunkte	Sehr intensiver Pflanzenbewuchs, günstig für die Selbstreinigung des Gewässers, günstig als Lebensraum wassergebundener Tier- und Pflanzenarten, relativ ungestörte Lage,
Maßnahmen	Gewässer auch weiterhin nur möglichst extensiv unterhalten, um Selbstreinigungskraft zu erhalten, nach Möglichkeit abschnittsweise räumen.
