# Erhebungsbogen

<b>Projekt</b>	Biotopkartierung Hamburg	<b>Interne Nr.</b>	16820
		<b>DK5   DK5-GK</b>	<b>6026</b> 6028
<b>Handlungsbedarf</b>	Nein	<b>DK5 - Name</b>	Moorburg-Mitte
<b>Bearbeitung</b>	BEG	<b>Biotop-Nr.   alt</b>	<b>23</b> 39
<b>Räumliche Abbildung</b>	Fläche	<b>Kartierung</b>	14.08.2010
<b>Anzahl Abschnitte</b>	1	<b>Fläche / Länge [m<sup>2</sup>/m]</b>	12852,7414
		<b>Breite (lineare Abb.) [m]</b>

## Bestandsbeschreibung

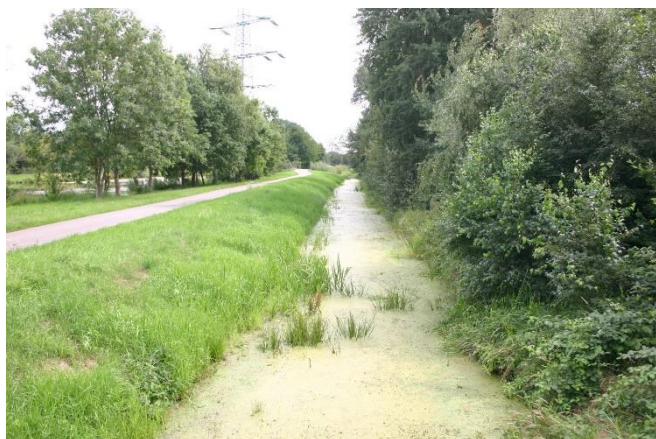
Rund 4 bis 5 m breite Hauptwettern mit relativ klarem, leicht Richtung Westen fließendem Wasser. Der Westteil ist auf Höhe des Ostendes des Rückhaltebeckens mit einem Balken vom Ostteil abgetrennt, im Bereich des Balkens scheint die Wettern stark beruhigt und weist kaum Strömung auf. Der Westteil weist stellenweise eine dichte Decke von Wasserlinsen auf und ist durch das südlich angrenzende Gehölz stellenweise beschattet. Nach Osten ist mehr freie und besonnte Wasserfläche vorhanden, es treten Schwimmendes Laichkraut und Wasserkresse auf. Im Westen bestehen die Böschungen in direkter Nachbarschaft zur Straße Fürstenmoordamm (nahe der Autobahn) aus senkrechten Spundwänden. Weiter sind die Ufer relativ steil und weisen einen schmalen Saum am Wasser mit gewässertypische Röhrichtvegetation auf. Der obere Teil der Böschung weist halbruderale Gras- und Staudenfluren mit örtlich hohen Anteilen von Brennesseln auf. Die Vegetationsbestände der Ufer sind selten gemäht, nitrophytisch und verfilzend. Das Gewässer wird von Fischen, Libellen und Enten genutzt.

<b>Fotodatei</b>	6026_23_140810_1.JPG	<b>Fotodatei</b>	6026_23_140810_2.JPG
<b>Bildbeschreibung</b>	Wettern, Westteil	<b>Bildbeschreibung</b>	Wettern und Hochstauden
<b>Aufnahmerichtung</b>	Osten	<b>Aufnahmerichtung</b>	Süden

Merkmal	Wert
Wertgesichtspunkte	Sehr große Bedeutung für wassergebundene Lebewesen, Fische, Libellen, vieler Insekten und Vögel, relativ extensive Unterhaltung, strukturreich.
Maßnahmen	Extensive Gewässerunterhaltung beibehalten, Wasserpflanzenbestände entwickeln und schonen, möglichst flache Ufergestaltung für weitere Abschnitte der Wettern anstreben.

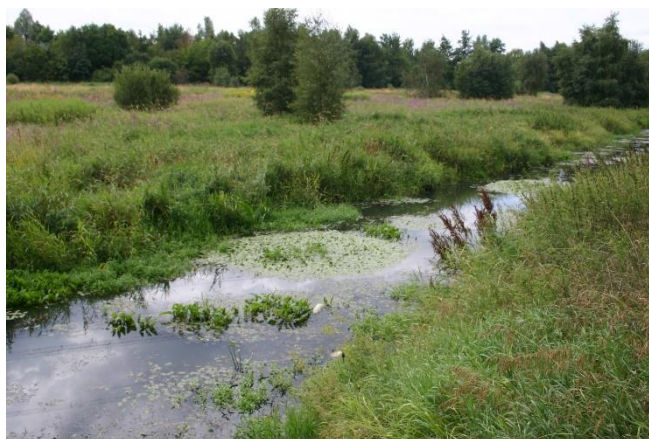
Merkmal	Wert
<b>Auswertung</b> Gefährdung / Einflüsse	Die Ufer sind häufig steil und strukturarm
