# Erhebungsbogen

<b>Projekt</b>	Biotopkartierung Hamburg	<b>Interne Nr.</b>	139323
		<b>DK5   DK5-GK</b>	<b>6026</b> 6028
<b>Handlungsbedarf</b>	Nein	<b>DK5 - Name</b>	Moorburg-Mitte
<b>Bearbeitung</b>	NAB	<b>Biotop-Nr.   alt</b>	<b>242</b> 41
<b>Räumliche Abbildung</b>	Linie	<b>Kartierung</b>	20.07.2019
<b>Anzahl Abschnitte</b>	2	<b>Fläche / Länge [m<sup>2</sup>/m]</b>	1014,467
		<b>Breite (lineare Abb.) [m]</b>	3

## Bestandsbeschreibung

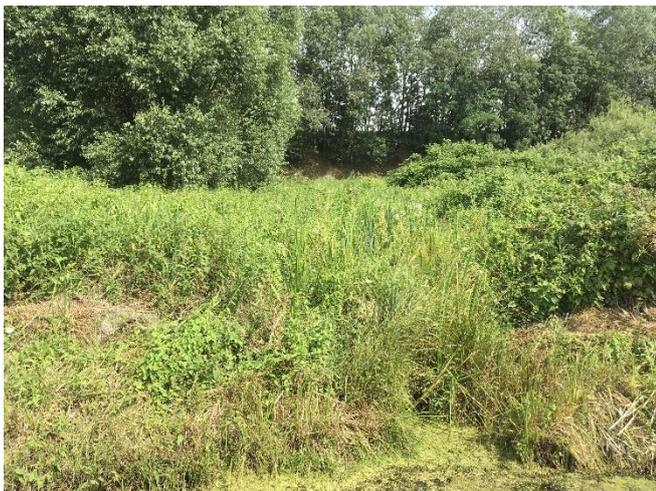
<b>Fotodatei</b>	6026_242_200719_3.JPG	<b>Fotodatei</b>
<b>Bildbeschreibung</b>	k.A.	<b>Bildbeschreibung</b>
<b>Aufnahmerichtung</b>		<b>Aufnahmerichtung</b>

Hauptgraben mit dauerhafter Wasserführung. Der Graben wird regelmäßig geräumt. Die Wasseroberfläche wird von einer dichten Wasserlinsendecke eingenommen, stellenweise auch dichte Polster einer Grünalge. An flutender Vegetation konnte nur der Wasserstern nachgewiesen werden, stellenweise findet sich der Froschbiss. Im Vergleich zur Vorkartierung ist eine Verschlechterung des Zustandes, vermutlich durch Eutrophierung eingetreten. Der Graben wird von der Grünlandseite bis an den Graben heran gemäht. Nach Westen zunehmend mit Elementen der Niedermoorvegetation, artenreicher. Hier aktuell keine Mahd der Böschungen.

Merkmal	Wert
<b>Auswertung</b>	
Wertgesichtspunkte	Offenes Gewässer mit Eignung als Libellengewässer, relativ artenreich
zoologisch bedeutsame Strukturen	Kleingewässer
Bedeutung für Tiergruppe	Amphibien
	Libellen
Maßnahmen	Wasserstand im Gebiet um ca. 20 cm anheben.
