# Erhebungsbogen

<b>Projekt</b>	Biotopkartierung Hamburg	<b>Interne Nr.</b>	17006
		<b>DK5   DK5-GK</b>	<b>6026</b> 6028
<b>Handlungsbedarf</b>	Nein	<b>DK5 - Name</b>	Moorburg-Mitte
<b>Bearbeitung</b>	BRA	<b>Biotop-Nr.   alt</b>	<b>253</b> 86
<b>Räumliche Abbildung</b>	Linie	<b>Kartierung</b>	04.10.2002
<b>Anzahl Abschnitte</b>	1	<b>Fläche / Länge [m<sup>2</sup>/m]</b>	497,963
		<b>Breite (lineare Abb.) [m]</b>	6

## Bestandsbeschreibung

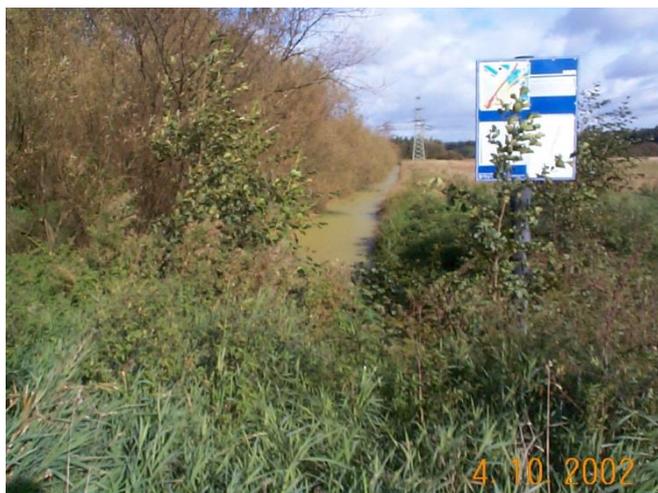
**Fotodatei**      6026\_253\_041002\_1.JPG

Ca. 2 bis 3 m breiter Hauptgraben mit relativ steilen Regelprofilböschungen, mit ca. 60 bis 80 cm Höhe, relativ frisch geräumt, mit teils offener, mäßig getrübtter Wasserfläche über ca. 10 bis 20 cm tief liegendem Schlamm Boden. Teilbereiche des Gewässers sind vollständig von Teich- und Wasserlinsen überwachsen. Eine submerse Vegetation ist z.T. erhalten. Die Uferböschungen sind relativ steil und nur im unteren Teil gewässertypisch bewachsen. Insgesamt relativ intensiv unterhaltenes Gewässer mit mäßiger Wasserqualität.

Merkmal	Wert
<b>Auswertung</b> Gefährdung / Einflüsse	Entwässerung der Nachbarflächen, relativ tief liegend Wasseroberfläche, getrübbtes, eutrophes, belastetes Wasser.

Merkmal	Wert
Wertgesichtspunkte	Günstiges Laichgewässer für Grünfrösche, vermutlich auch Libellen- und Fischvermehrungsgewässer, dauerhaft offene Wasserfläche, günstige Abschirmung des dahinter liegenden Feuchtgrünlandes gegen Zutritt.
Maßnahmen	Wasserstände leicht anheben, auf höherem Niveau sichern, Nutzung extensivieren, Räumung nach Möglichkeit nur abschnittsweise vornehmen, Ufer auf der dem Grünland zugekehrten Seite abflachen.
